# Projet EFGL

28 Novembre 2024

## 4ème Comité de Suivi Technique du projet

## Les Eoliennes Flottantes du Golfe du Lion (EFGL)

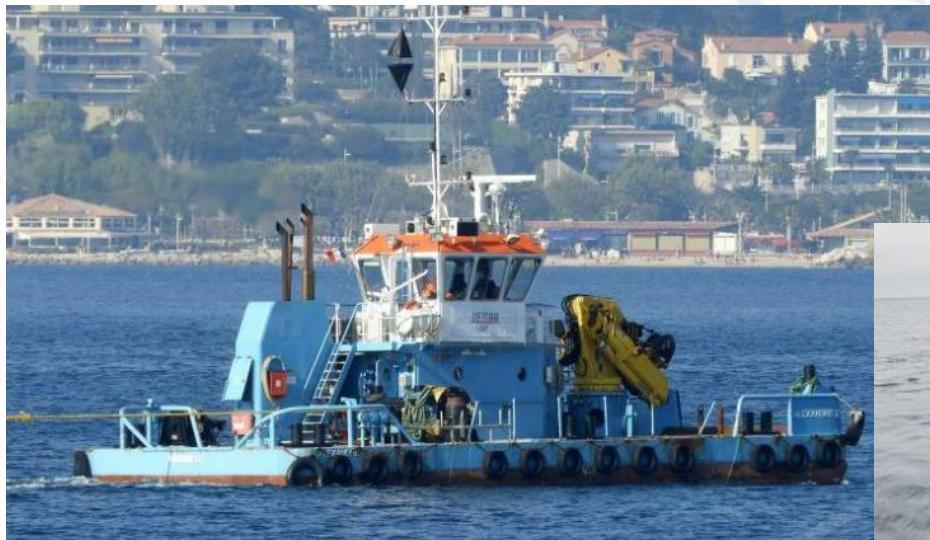
Opération de passage du grappin (« PLGR ») -  
Navire Alexandre Z

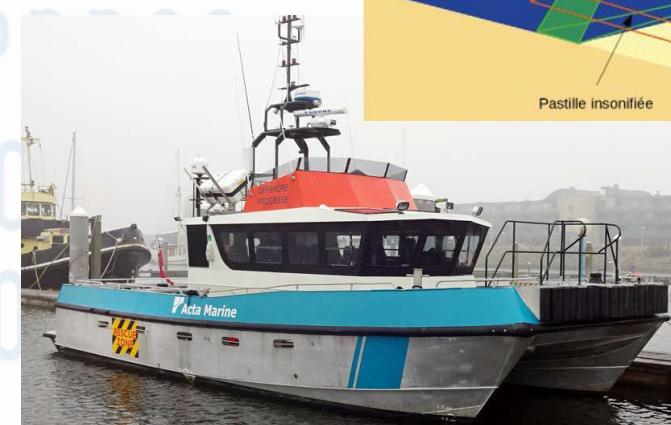
Opération de survey après passage du  
grappin et avant installation du câble -  
Navire Offshore progress

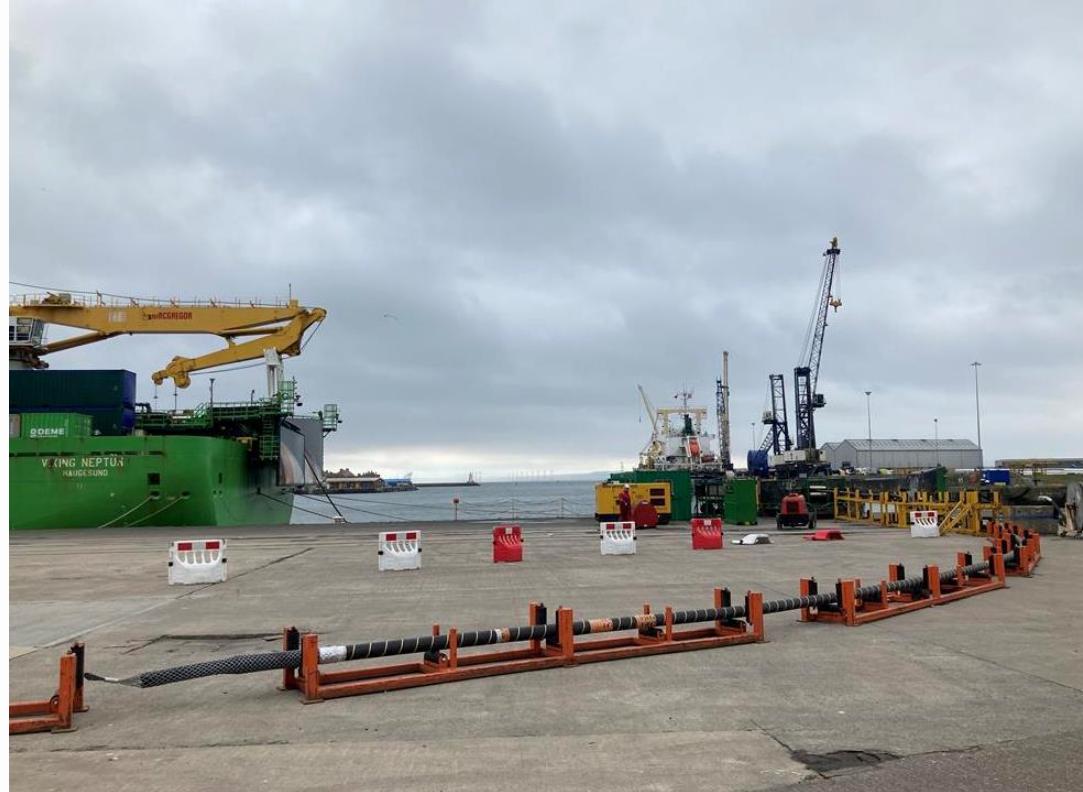
Chargement du câble dans le navire Viking Neptun

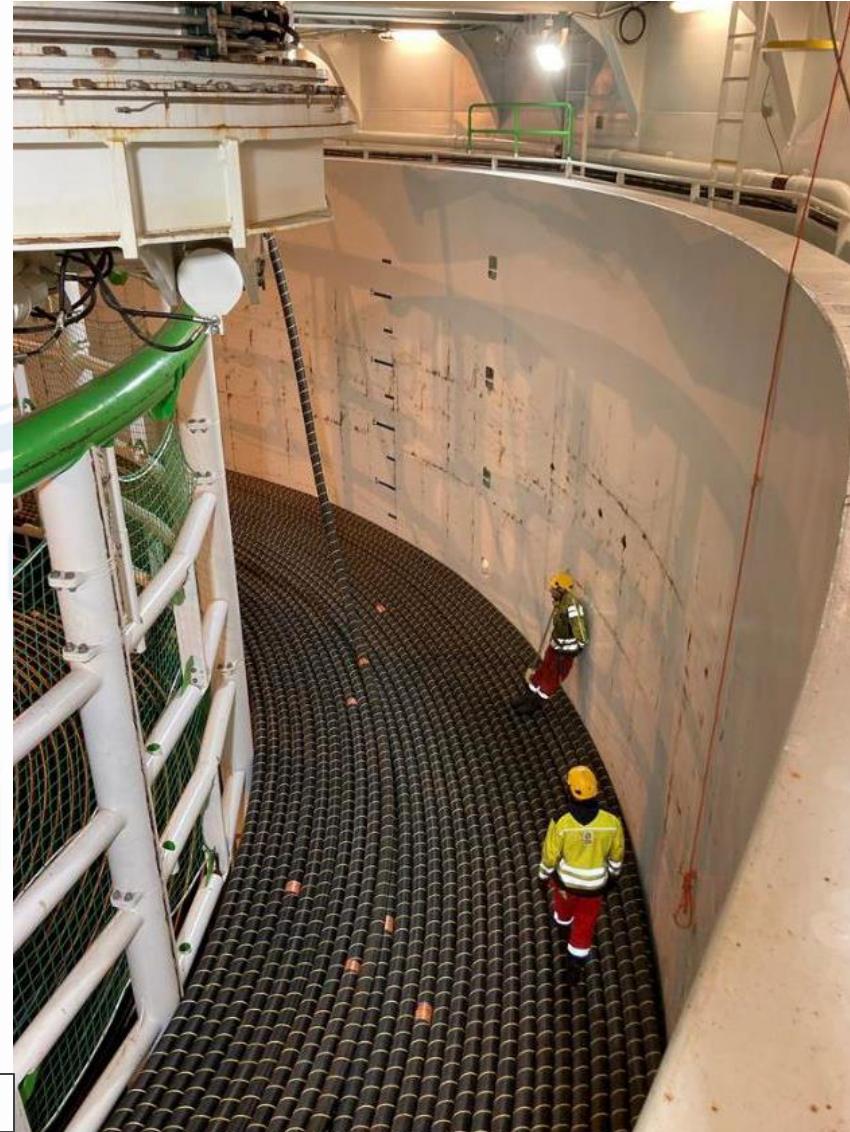
Table tournante – stockage du câble EXC dans la cale du navire

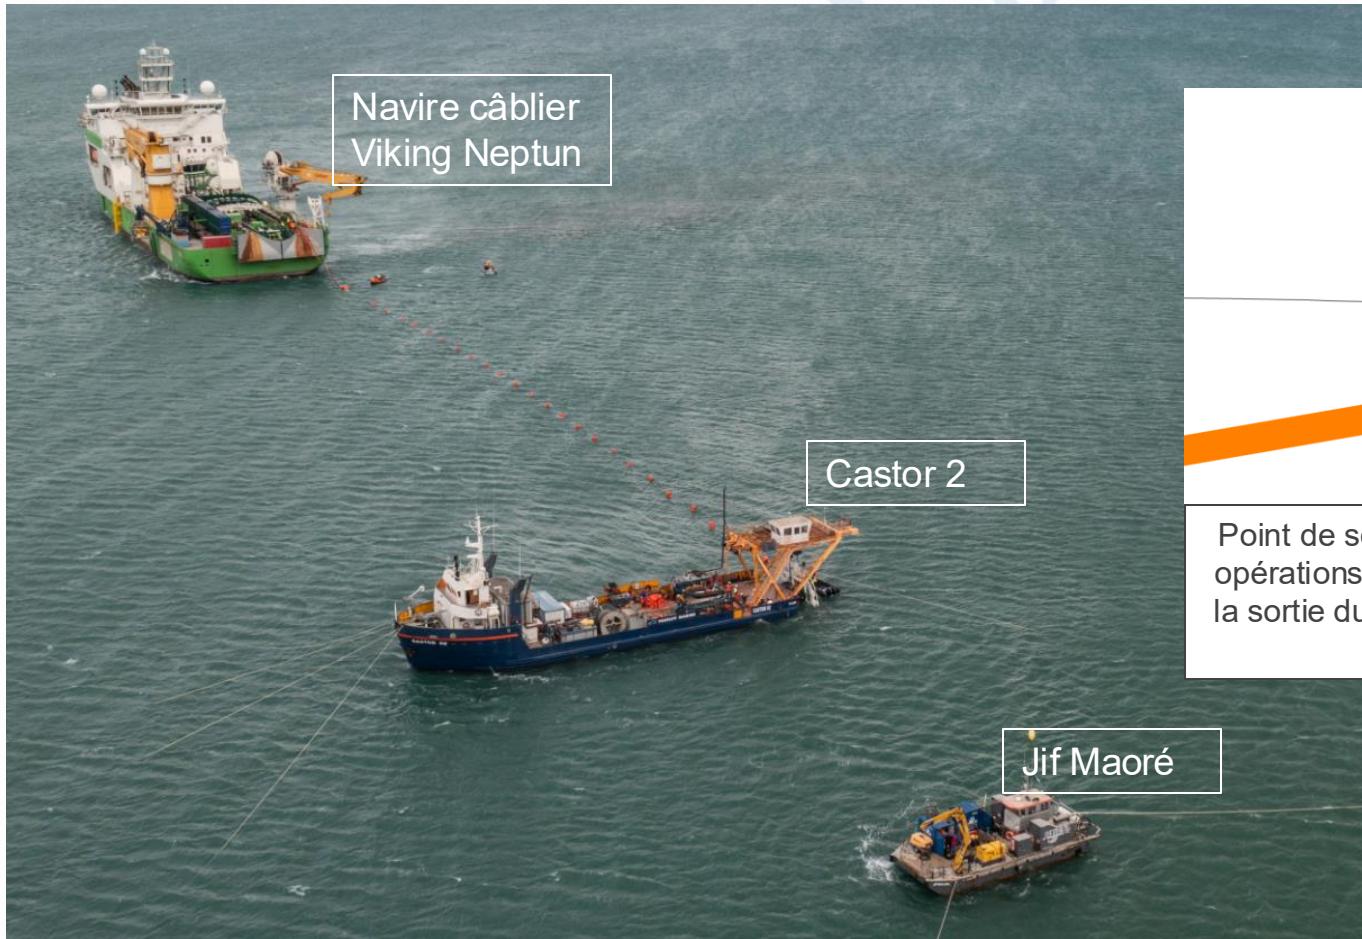
Point de sortie en mer du forage dirigé, opérations de plongées : Excavation de la sortie du fourreau PEHD, préparation du fourreau

Tirage du câble depuis la mer vers la chambre d'atterrage

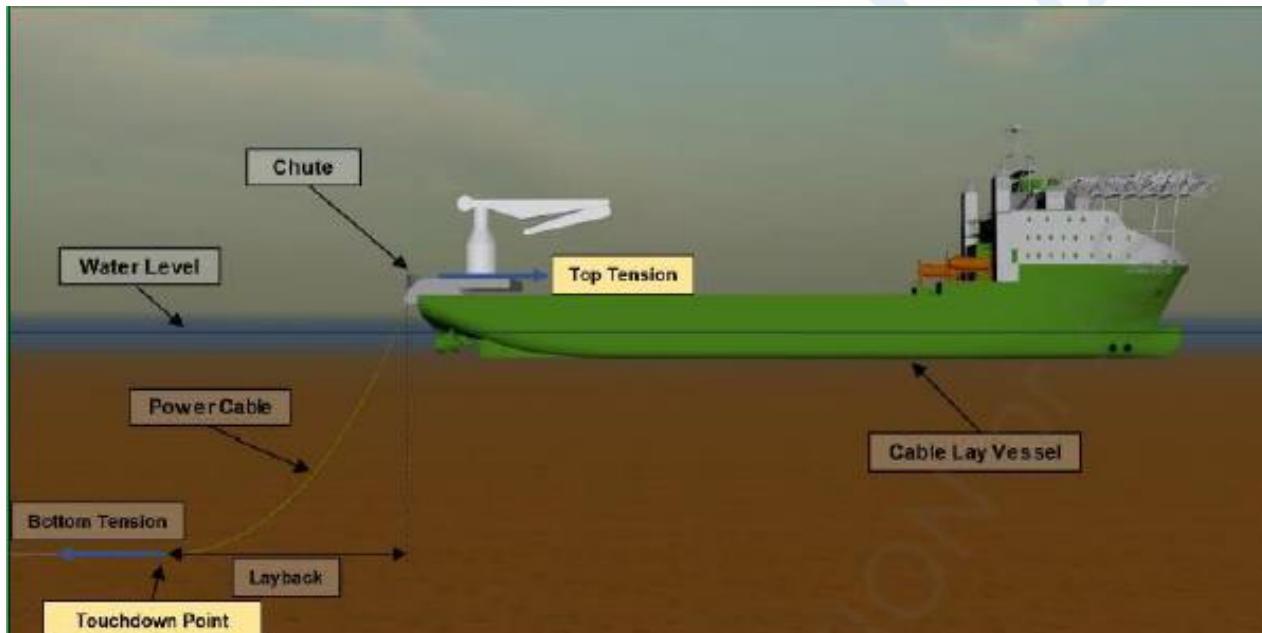
Navire Viking Neptun déroulant le câble sur 18km

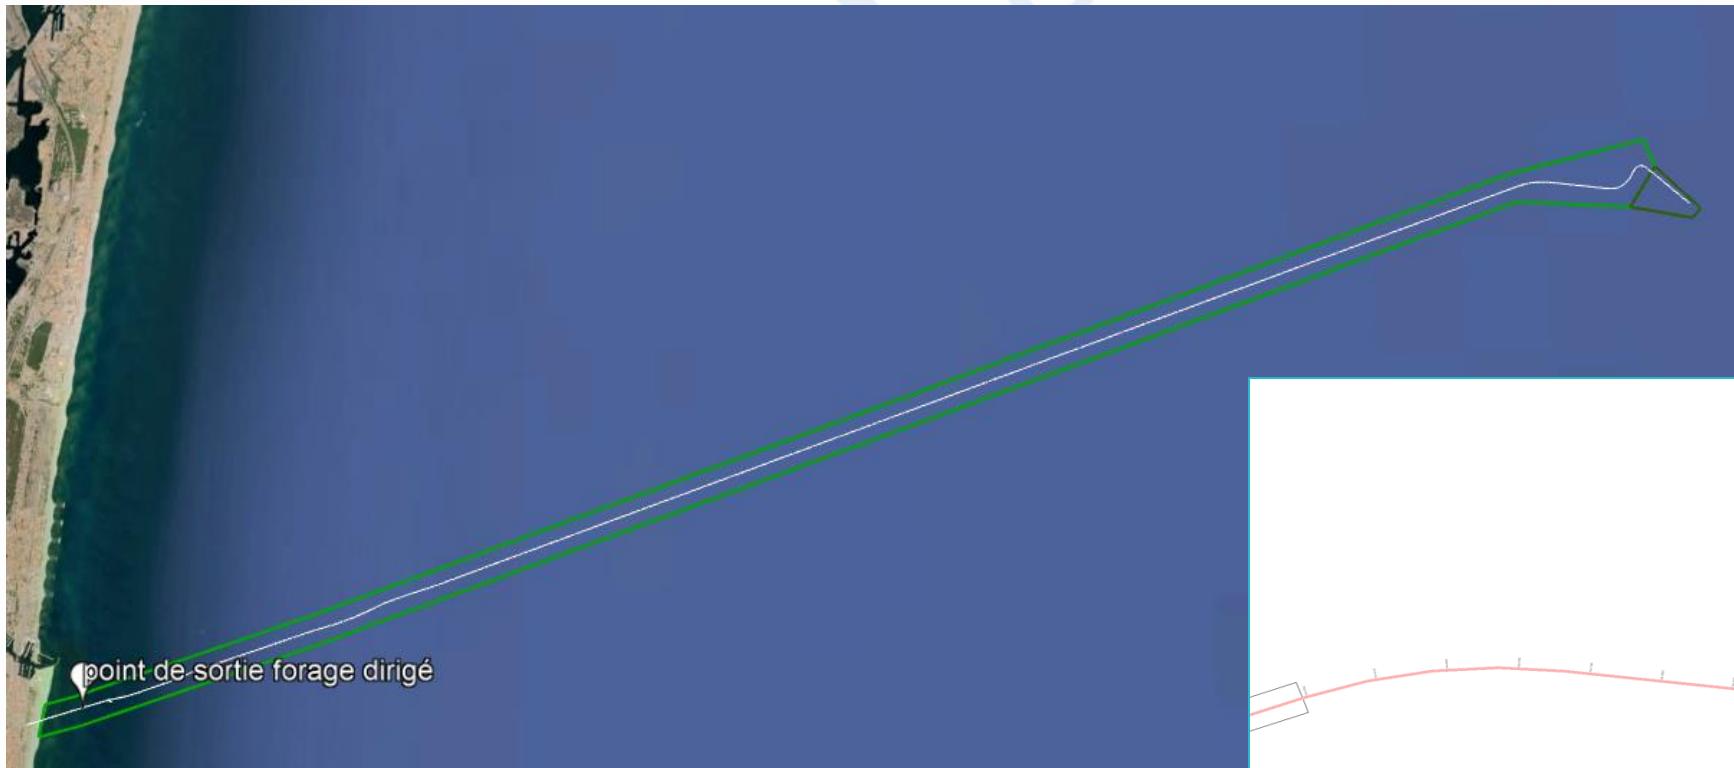
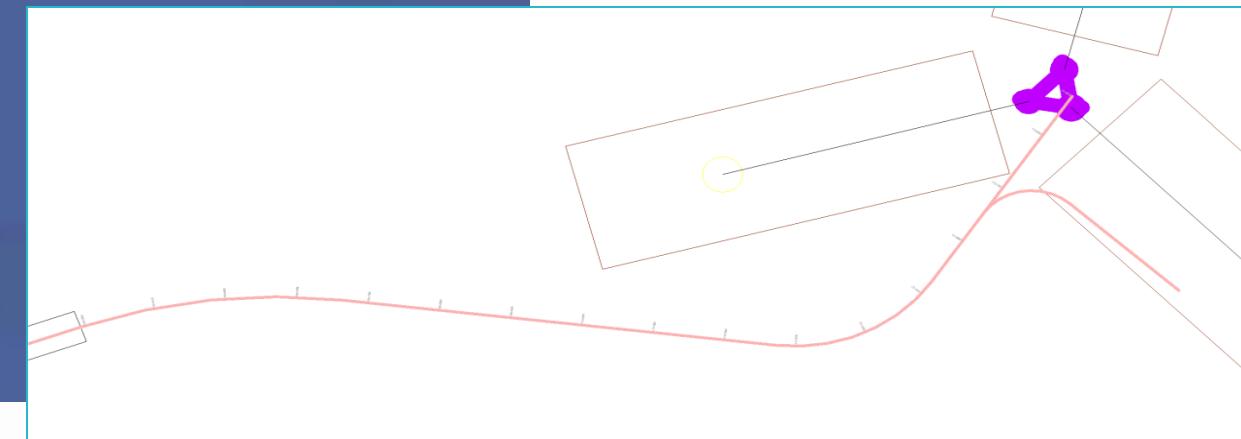
Fin de la route du câble export, avec bifurcation avant le flotteur (mauve) pour stockage temporaire du câble sur le fond marin, en attente de connexion à l'éolienne de tête

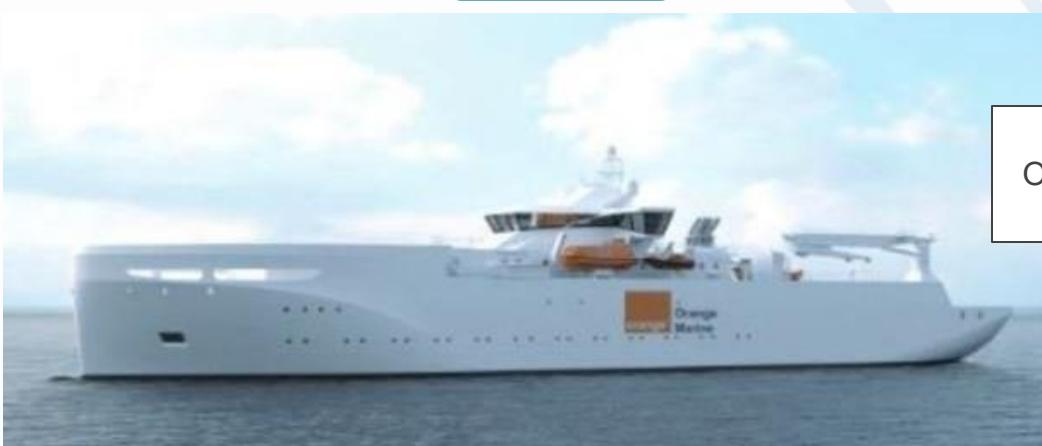
Navire d'ensouillage  
Orange Marine – Sophie Germain

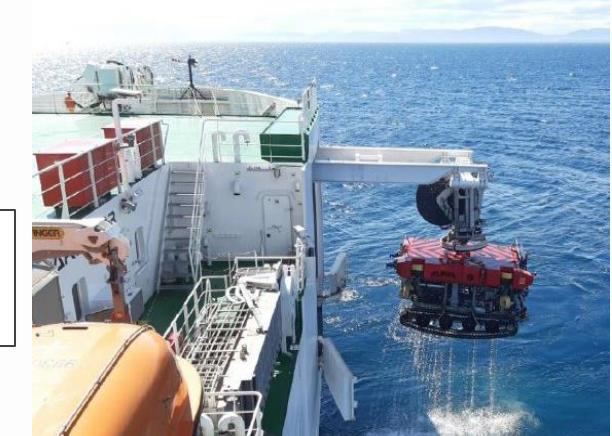
Alpha Jet 2, ROV  
déployé depuis le  
Sophie Germain

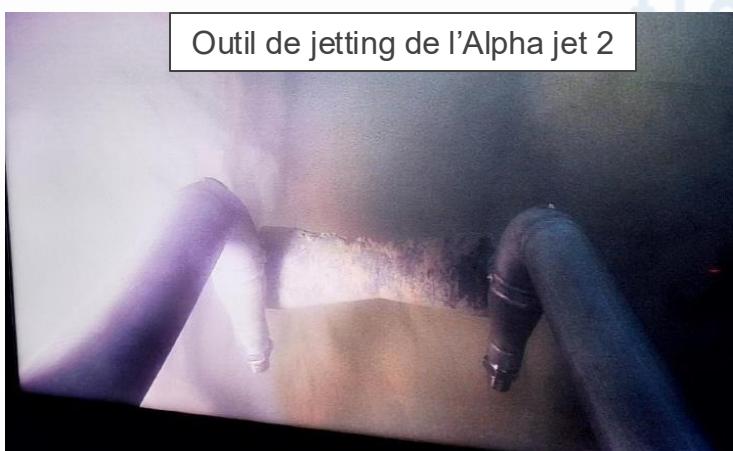
Outil de jetting de l'Alpha jet 2

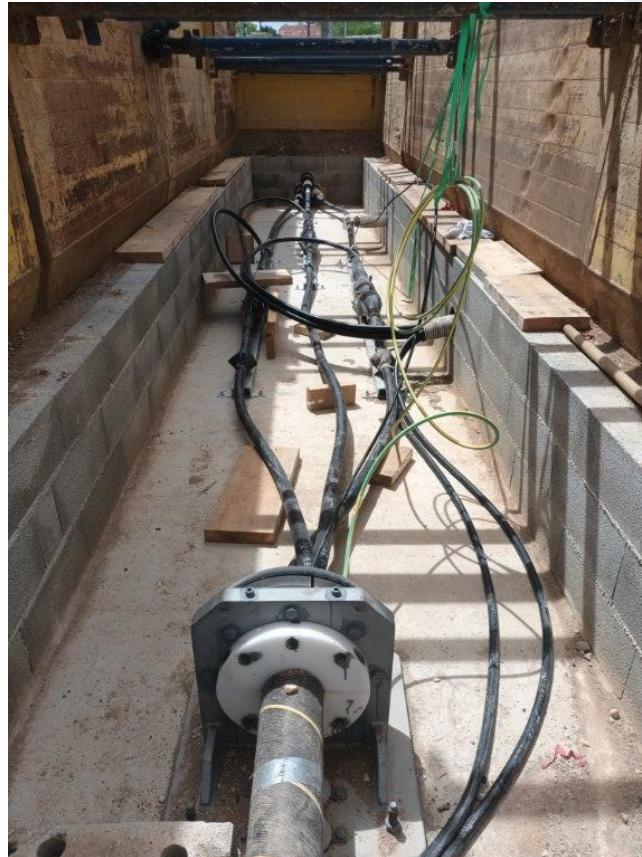
Jonctions d'atterrage et *beach clamp*

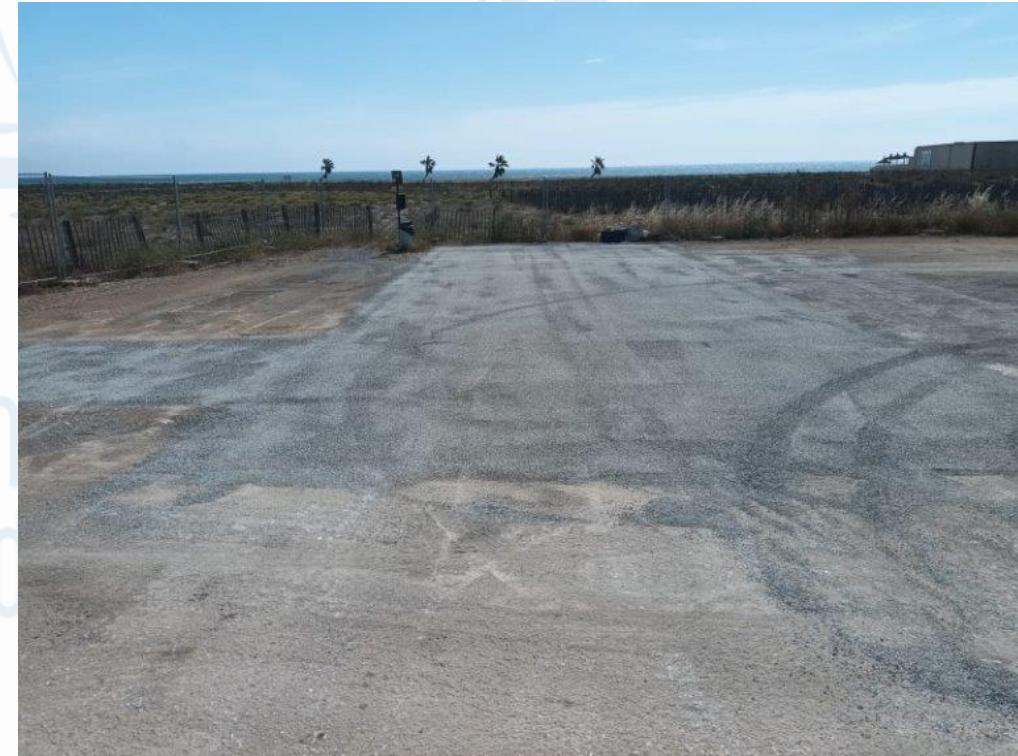
Parking au droit de la chambre  
d'atterrage remis en état

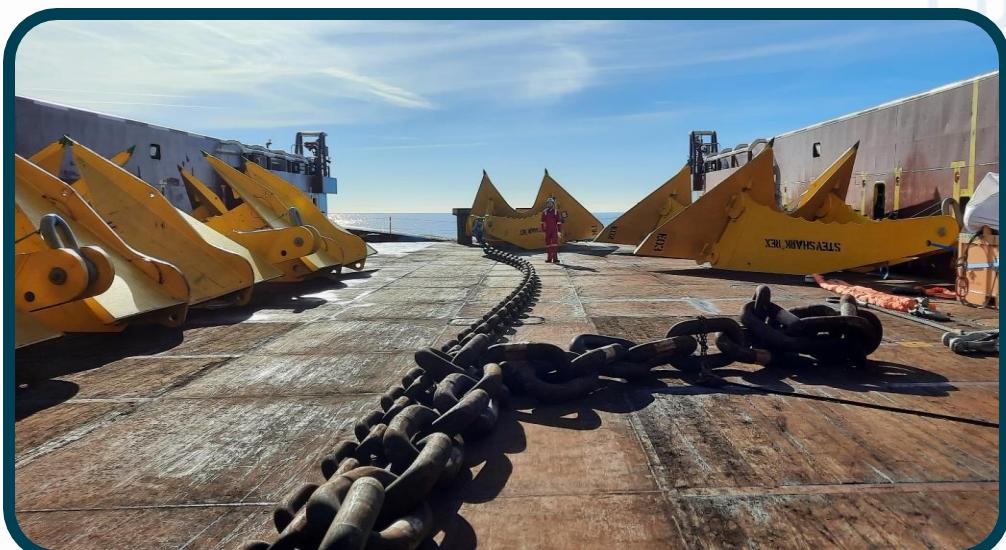
Ancre STEVSHARK et chaînes d'ancrage (@EFGL, Maersk)

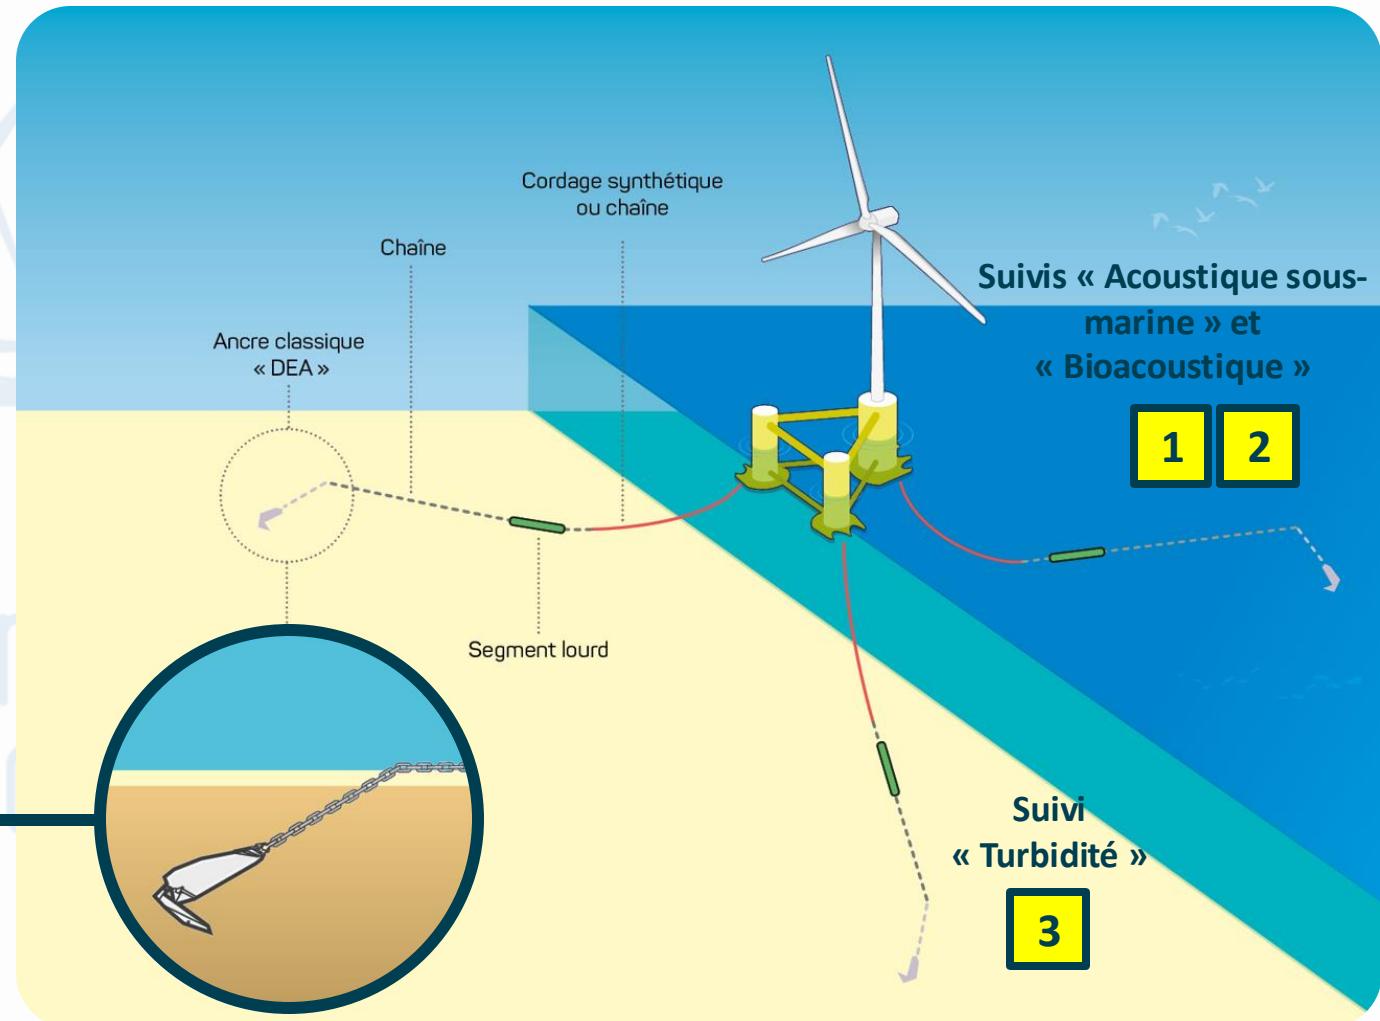
Éléments d'ancrage d'une turbine du projet EFGL (@EFGL)

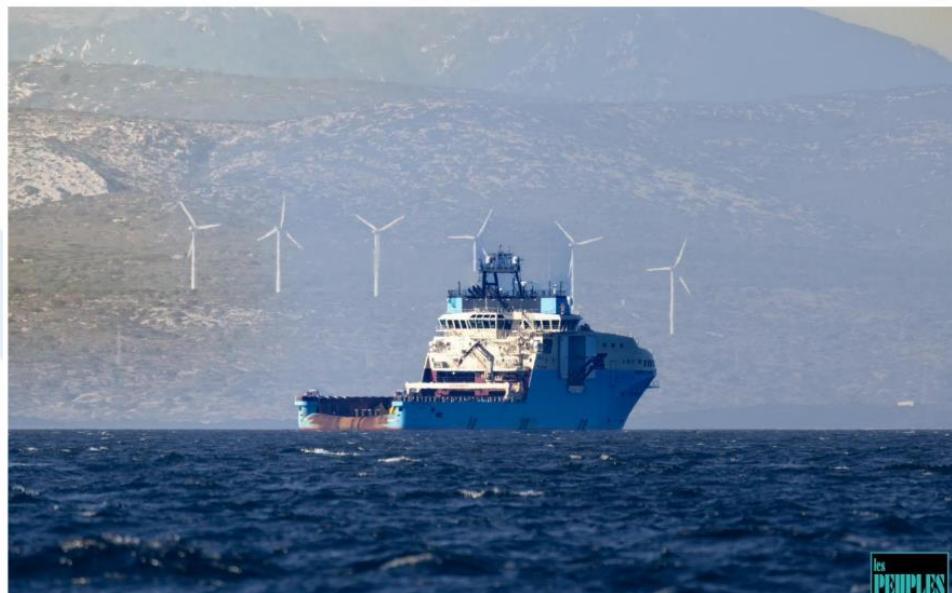
**Suivi opportuniste des mammifères marins, autres mégafaune marine et avifaune**  
Installation des ancrages et lignes d'ancrages du projet EFGL  
- 16/11/2023 au 27/11/2023 -

**Zone de chantier du projet EFGL**  
■ Périmètre d'exclusion  
▲ Futures éoliennes  
**Observations [70]**  
● Fou de Bassan [2]  
● Goéland leucopée [41]  
● Grand cormoran [3]  
● Grue [1]  
● Mouette mélanocephale [4]  
● Passereau sp [1]  
● Poisson lune [1]  
● Puffin de scopoli [1]  
● Puffin yelkouan [9]  
● Sterne caugek [5]  
● Tortue caouanne [1]

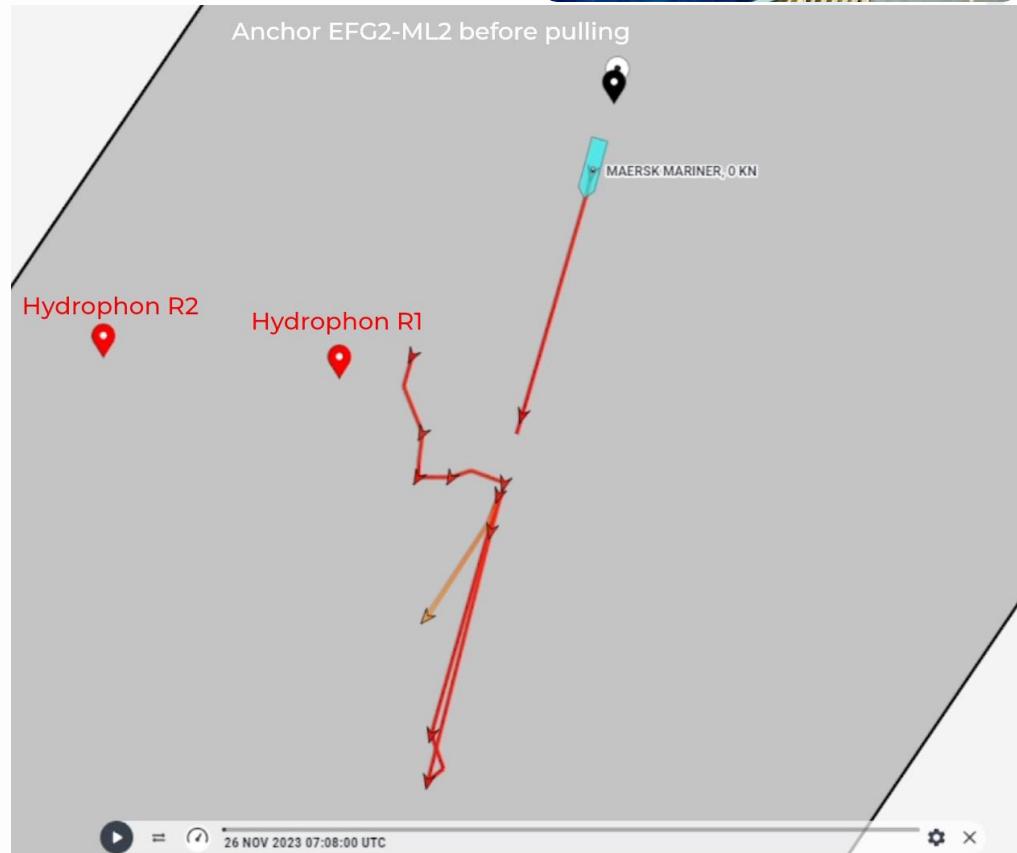
## Tirage des ancres

Pics lors des efforts de traction les plus forts ?

- Pics lors du Tirage des ancrues bien apparents.
- Niveau large bande médian : **184 dB ref 1µPa@1m**.
- Mais phase d'Installation des chaînes d'ancrage plus émissive.
- Niveau large bande médian : **189 dB ref 1µPa@1m**.
- Niveau EIE : **188 dB ref 1µPa@1m**.
- Propulsion en mode DP > Propulsion en mode principal.

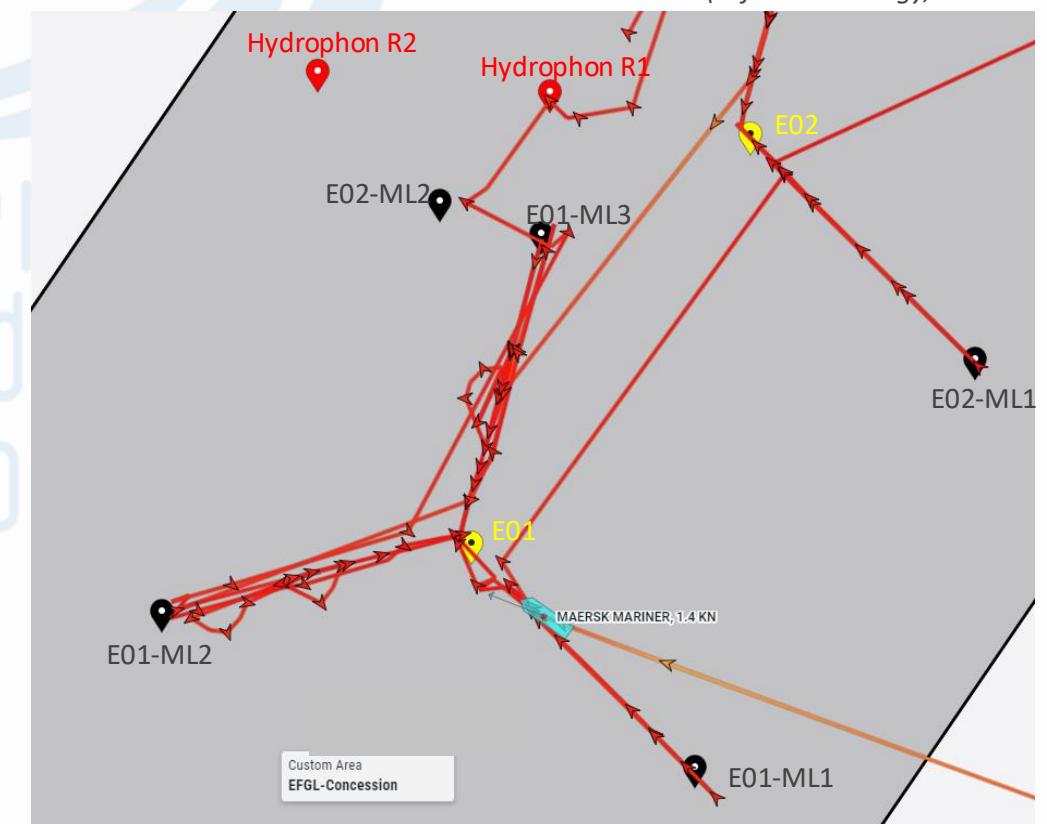
## Pose des chaines d'ancrage

Niveaux atteints en mode DP ?

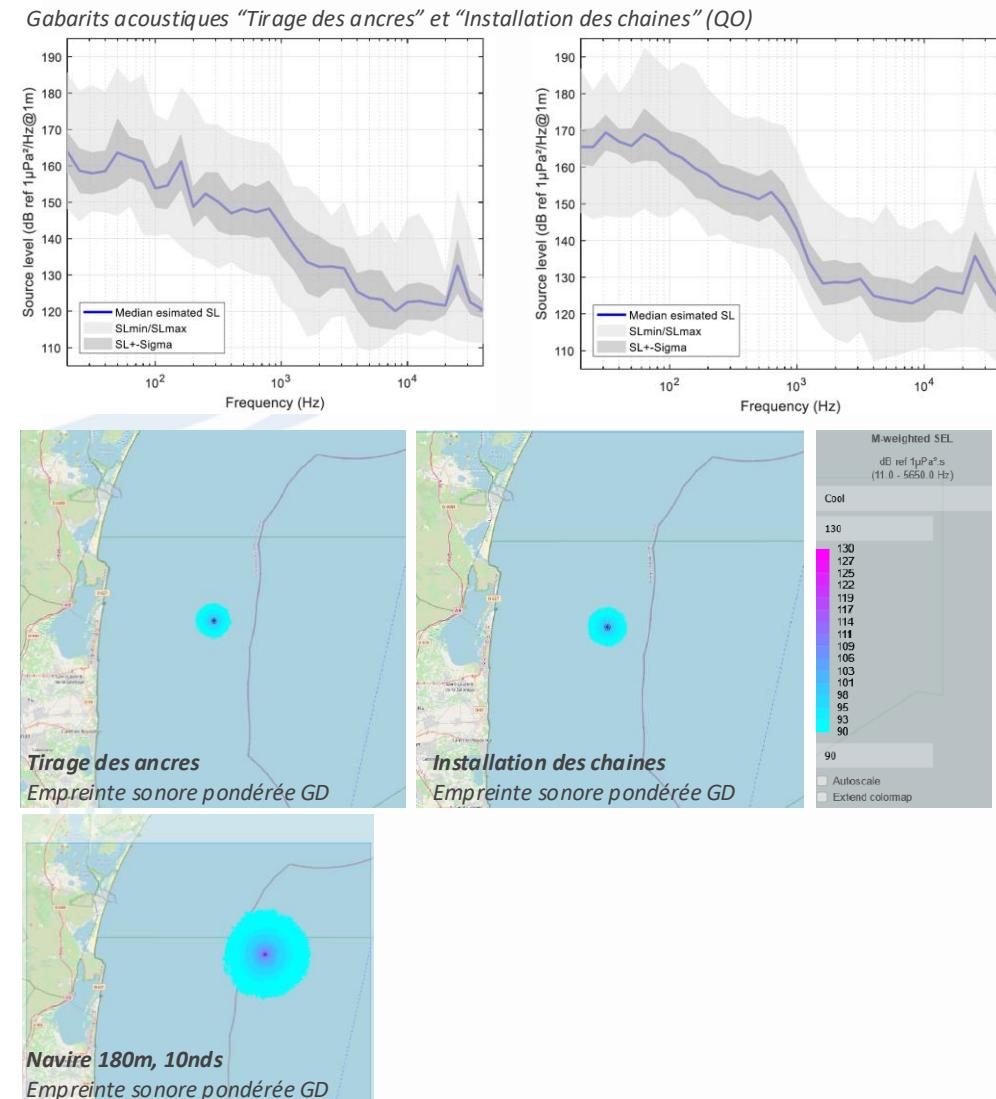
- Tirage des ancrues : 198 km<sup>2</sup> vs. 376 km<sup>2</sup> (-47%)
- Installation des chaînes : 388 km<sup>2</sup> vs. 376 km<sup>2</sup> (+3%)
- Empreinte acoustique inférieure à celle d'un navire de commerce.

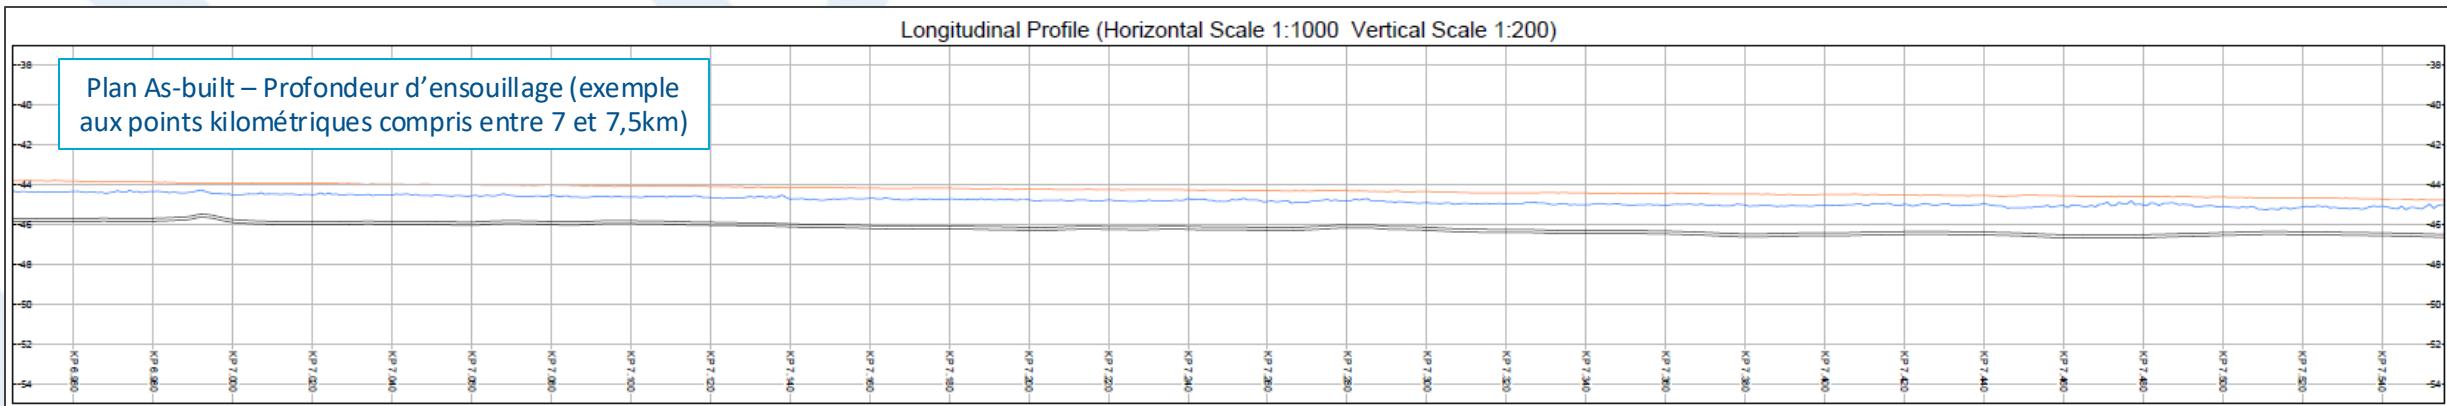
- Survey mené lors de la phase d'ensouillage : mesure in situ de la profondeur d'ensouillage ainsi de l'épaisseur de recouvrement

- Survey mené dans 2 ans (2026) : RTE fera réaliser des relevés bathymétriques, comparés avec ce survey afin de suivre l'évolution de la topographie.

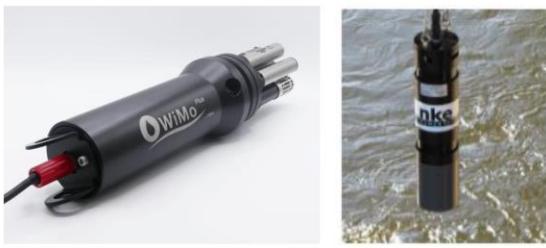
## ● Matériel mis en oeuvre

- Sondes Wimo et Sambat de NKE
- Courantomètre ADCP RDI 600 kHz

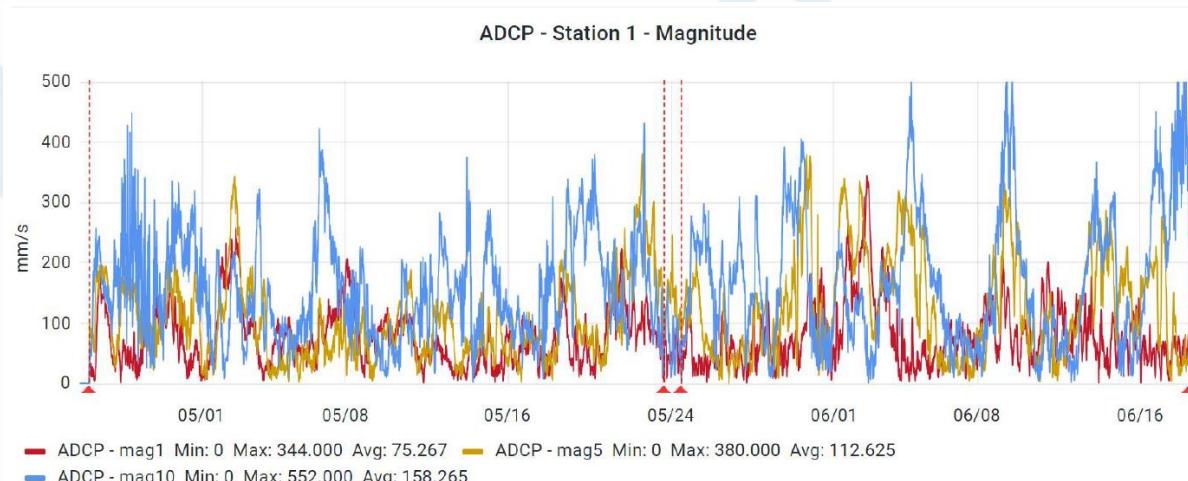
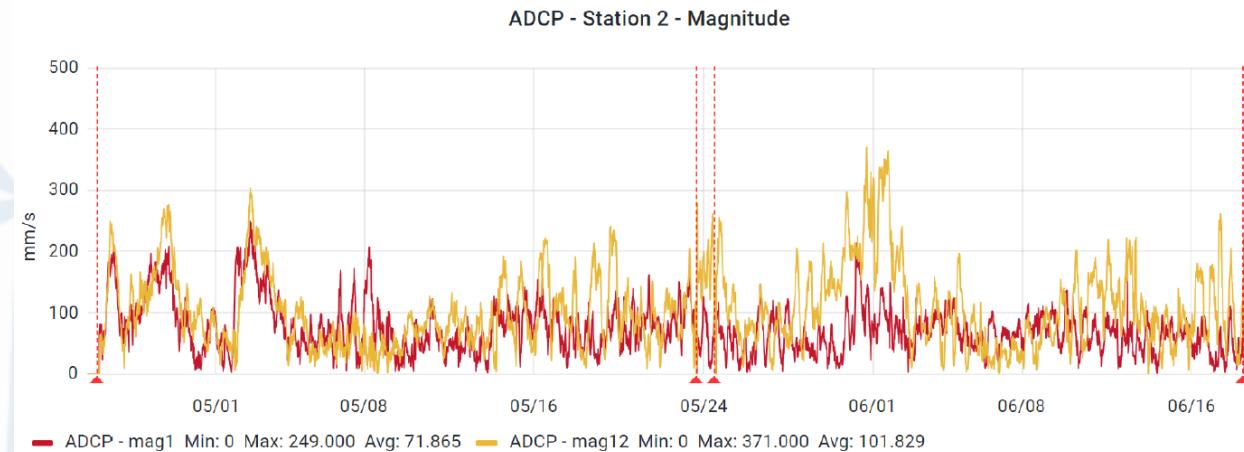
- Extraction des séries temporelles de vitesses de courant pour 3 (ST1) et 2 (ST2) profondeurs par station : fond, mi-profondeur, (surface)

- Forte variabilité, larges amplitudes, plus faible à la station 2 (0 à 552 mm/s contre 0 à 371 mm/s)
- Courant plus fort en surface

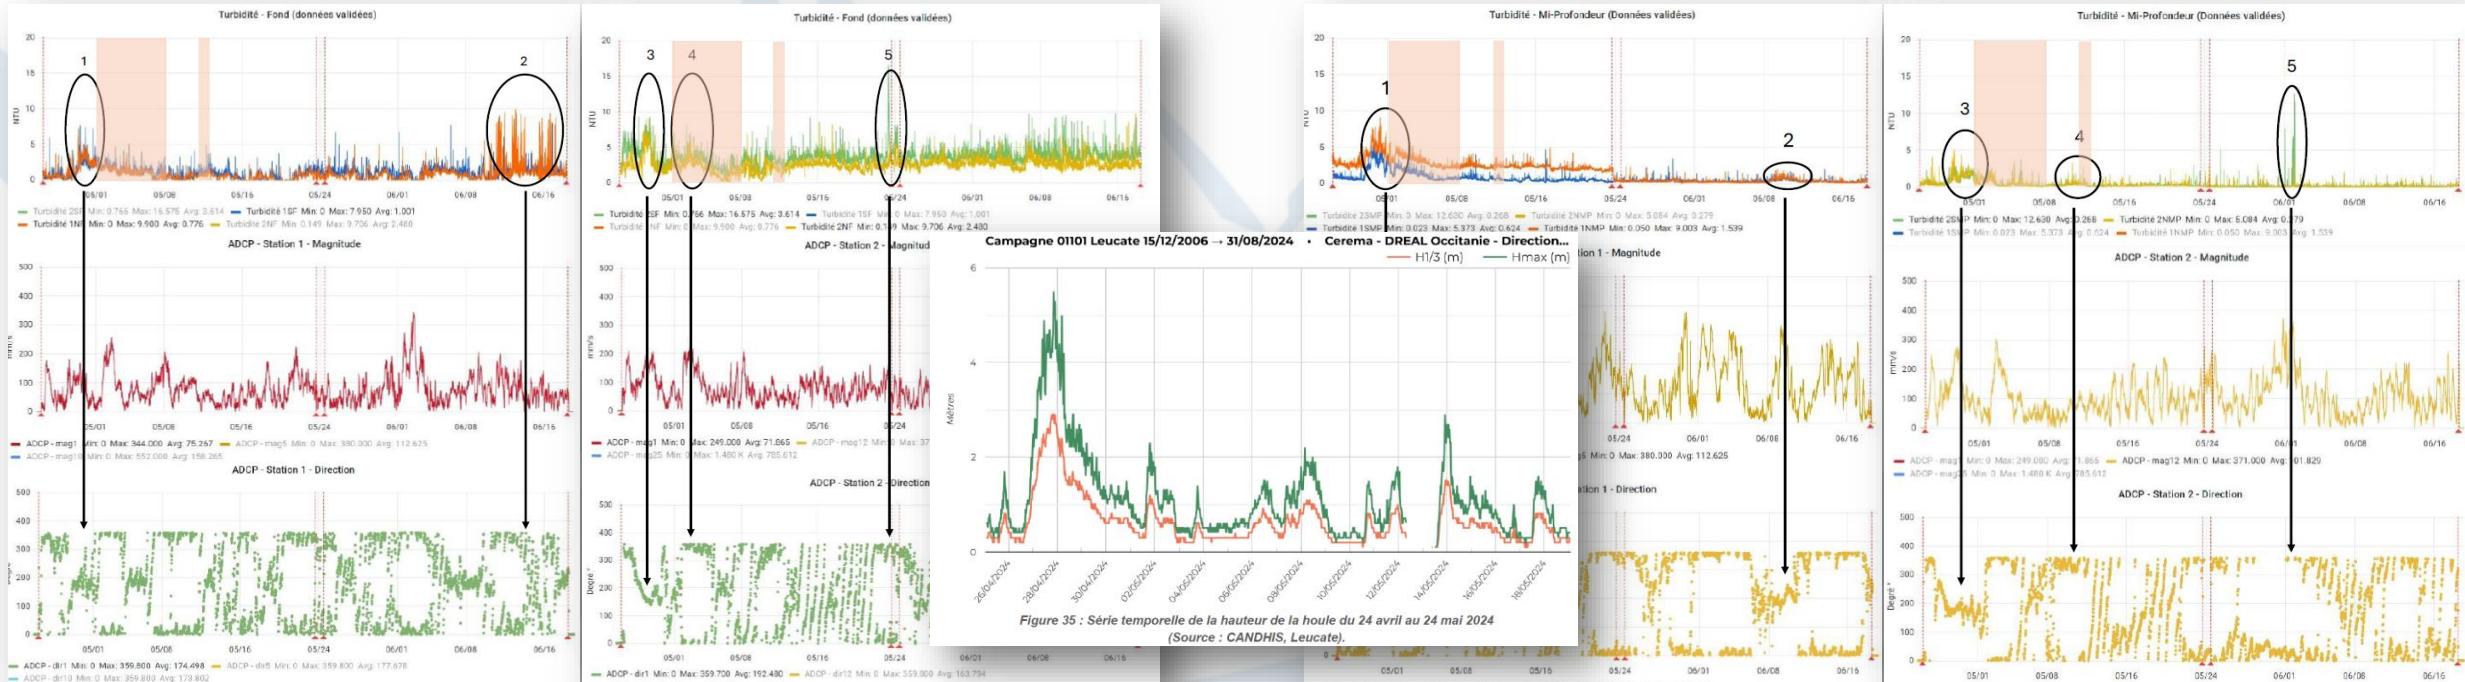
Figure 35 : Série temporelle de la hauteur de la houle du 24 avril au 24 mai 2024  
(Source : CANDHIS, Leucate).

Mise en regard avec les données de courant et période de travaux

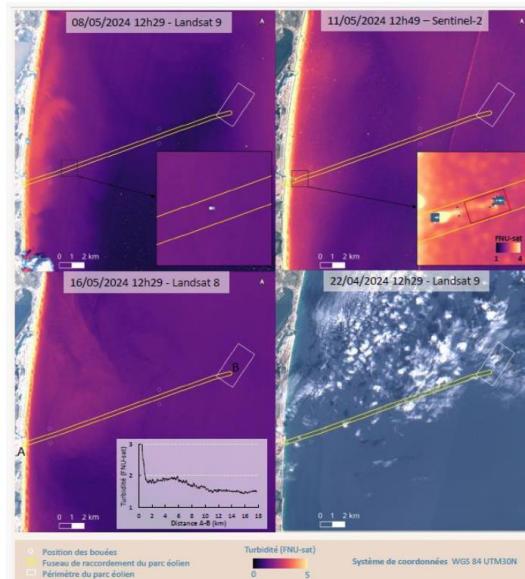
- **19 images** ont été acquises par le satellite Sentinel-2, et 11 images par le satellite Landsat-8/9. Une grande majorité des images satellites est inexploitable en raison des conditions météo-marines. Parmi les seules images exploitables, on compte 8 images de Sentinel-2 et 6 images de Lansat-8/9. Parmi ces images, deux sont disponibles en phase travaux : le 8 et le 11 mai.

- On note une image prise **un jour de travaux** où le bateau ajustait la profondeur d'enfouissement du câble. **Un panache de turbidité d'une intensité de 4 FNUsat** est détectable en surface dans l'axe du fuseau de raccordement. L'extension de ce panache est réduite et reste très localisée sur une **longueur d'environ 60 m autour de la zone de travaux**.

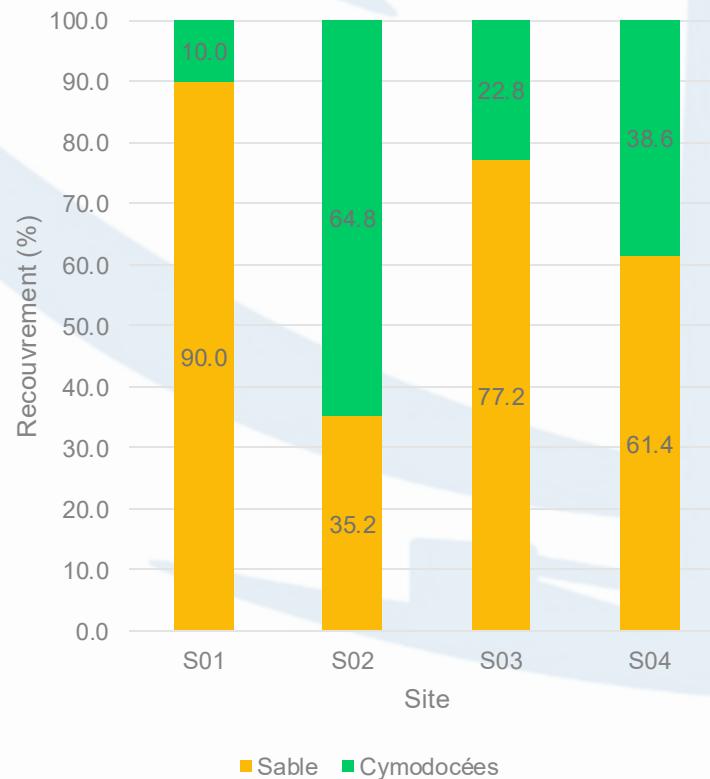
- Résultats du Line Intercept Transect sur 4 transects

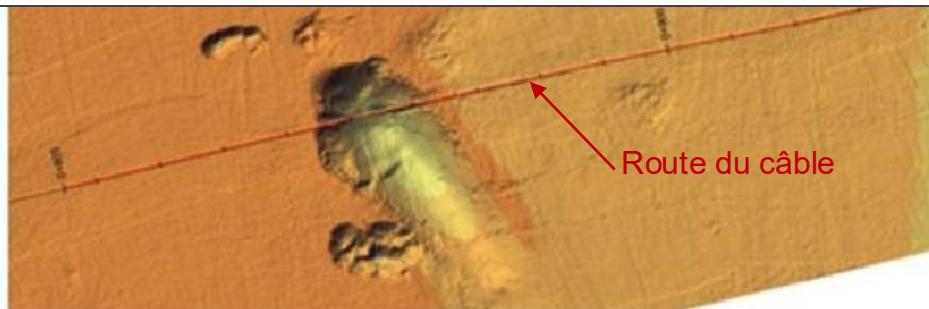
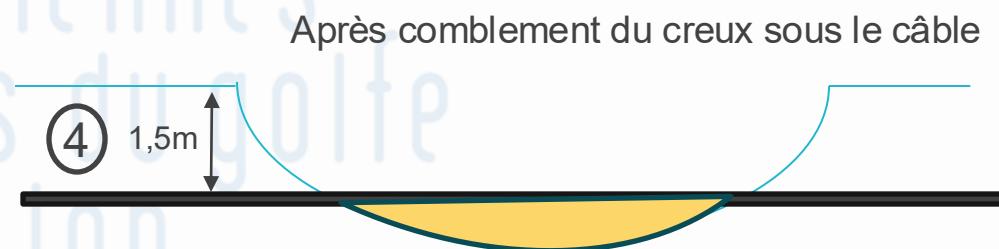
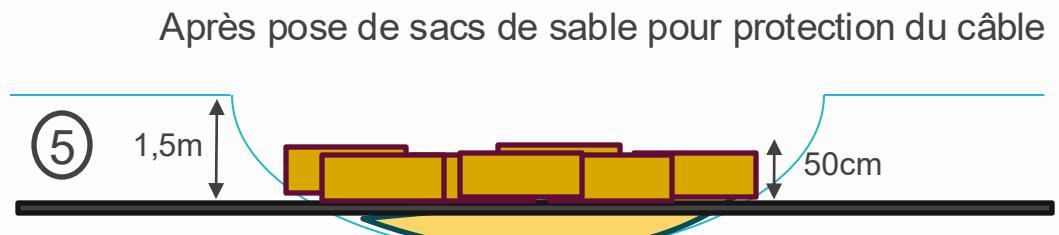
Incident : le maintien en position statique du Navire Viking Neptun pendant la phase de tirage du câble (propulseurs activés) a induit un creusement sur le fond marin, notamment au droit de la route du câble

Sur 20m le long du câble, à 0,84 km du littoral = **0,05% de la surface de l'herbier**

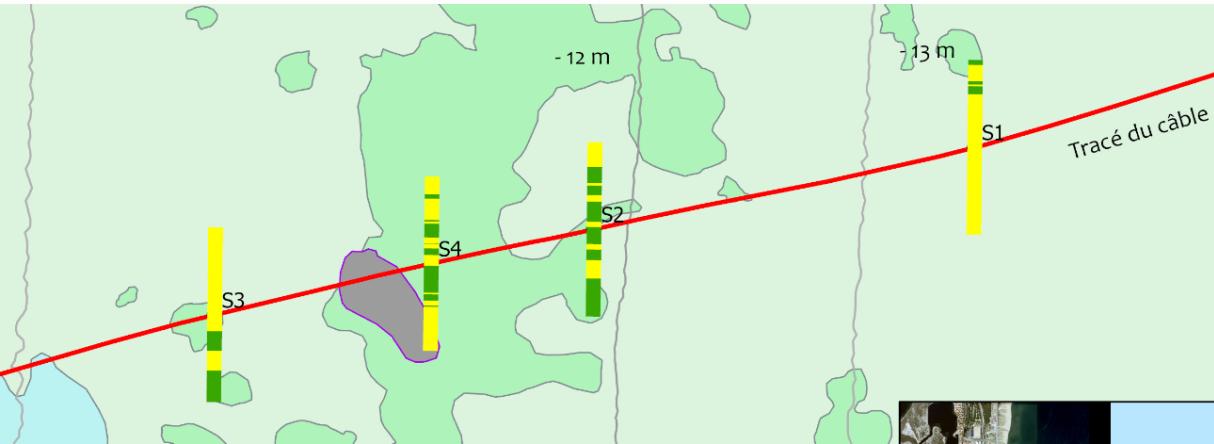
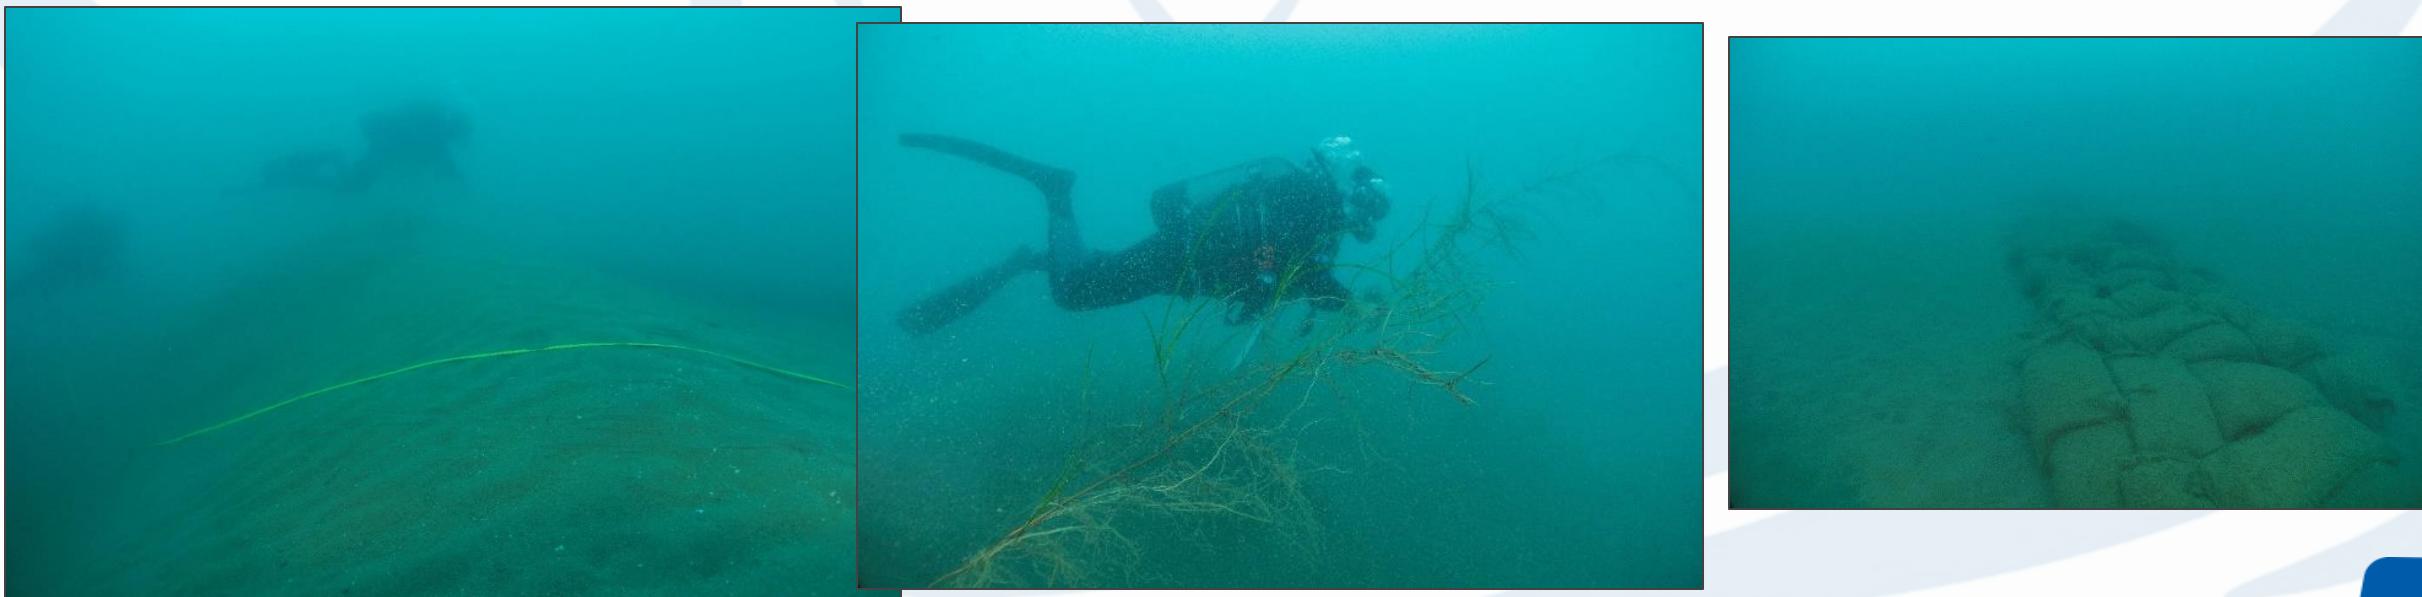
- Prospections du creux créé, proche de la station S04 :
  - Déplacement sédimentaire
  - Modification de la bathymétrie (3m)
  - Absence de cymodocée à l'intérieur du creux
  - Plusieurs rhizomes déchaussés en bordure du creux
  - Sacs de sable intacts en protection du câble

- Impact présent le long de la tranchée → Densité quasiment nulle le long du passage du câble
- Caractérisation de l'impact → Largeur entre 3 et 7 m  
Profondeur entre 0.4 m et 1.1 m  
Surface estimée 1 457 m<sup>2</sup>
- Présence d'une zone impactée par les propulseurs du navire → Modification du relief  
Déchaussement de rhizome  
Surface estimée 487 m<sup>2</sup> → 0,05%
- Suivi de la résilience → Evaluation de la recolonisation
