# Projet EFGL

28 Novembre 2024

## 4ème Comité de Suivi Technique du projet

## Les Eoliennes Flottantes du Golfe du Lion (EFGL)

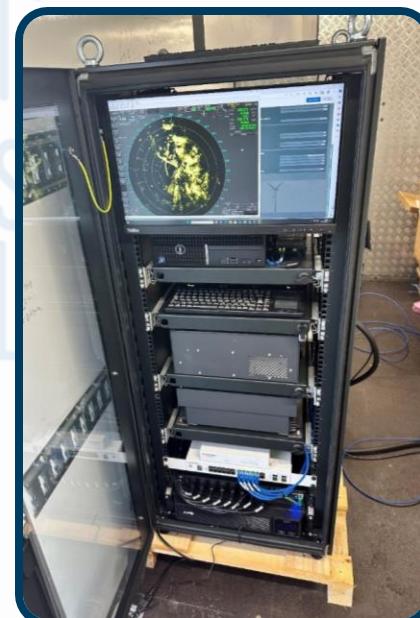
- Nouveau «Test en atelier » (FAT) en cours.
- Installation des équipements structurels à Fos.
- Fin de l'installation sur le flotteur prévue au mois de **février**.
- Installation de l'électronique dans le POCR prévue en **mars/avril**.

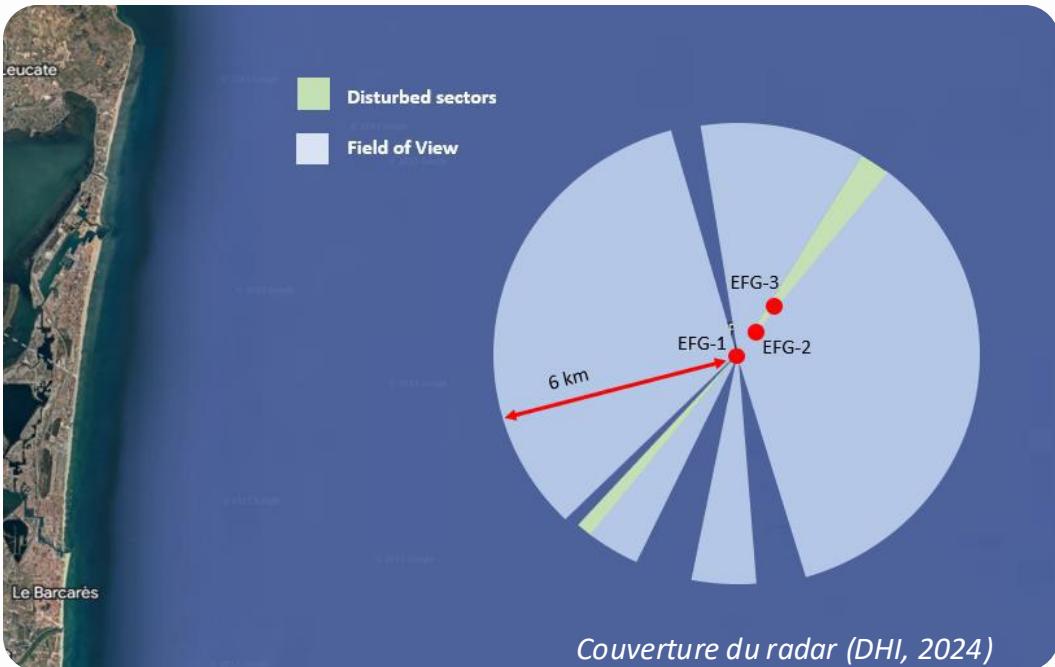
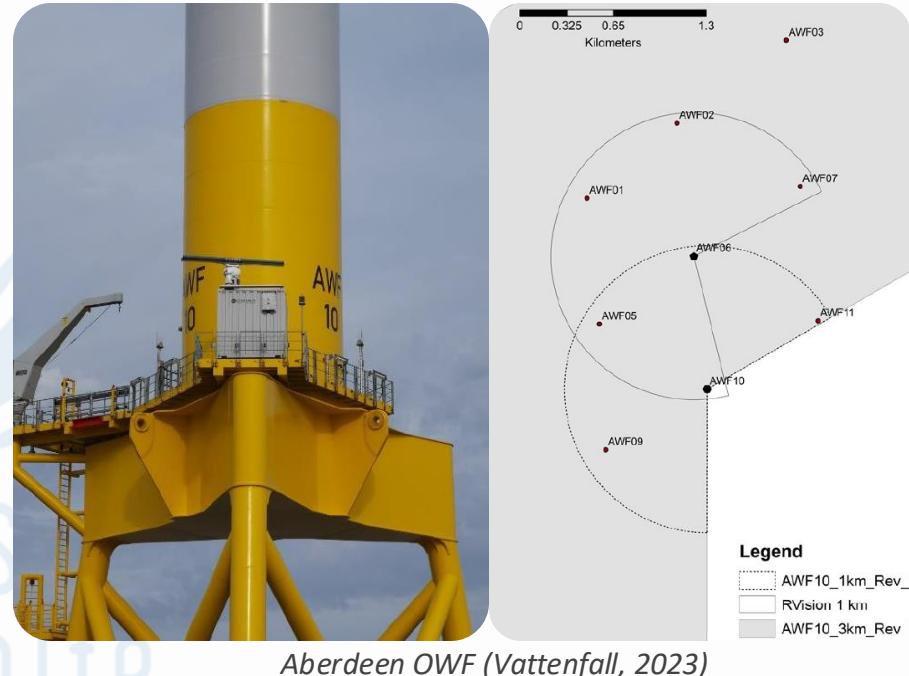
- Portée : ~6km
- Radar militaire de La Clape : secteur aveugle imposé entre les azimuts **345 et 349°N**.
- Masquage cumulé d'environ 23°, soit 6,5 %.
- Contre généralement 100° à 180°.

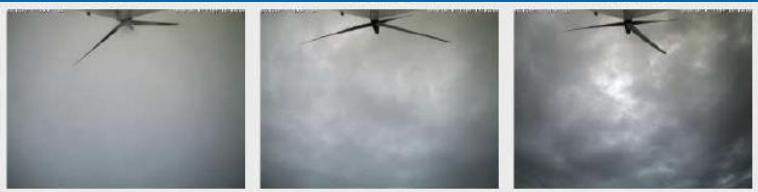
## 1 Système de détection pour chaque éolienne :

- 8 caméras diurnes
  - 4 caméras nocturnes
- installées en pied de mât

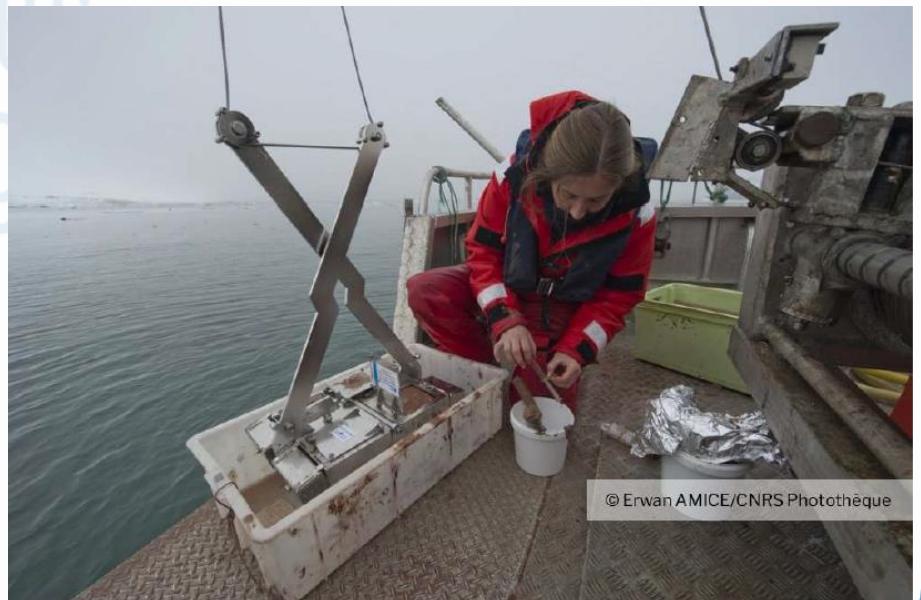
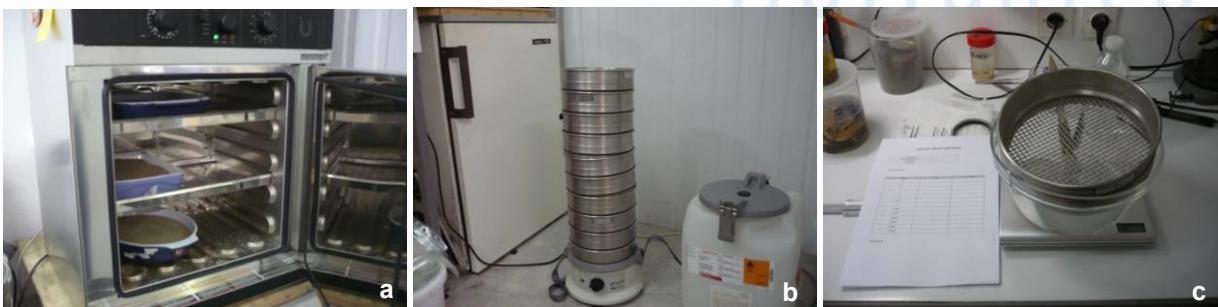
## Granulométrie

- 1 prélèvements à l'aide d'une benne Van Veen (surface 0,1 m<sup>2</sup>).
- Mesure de la taille des grains d'un sédiment
  - Décantation : < 63 µm
  - Tamisage : 63 µm, 125 µm, 250 µm, 315 µm, 500 µm, 1 mm, 1.25 mm, 2 mm, 4 mm, 5 mm, 6.3 mm, et 10 mm

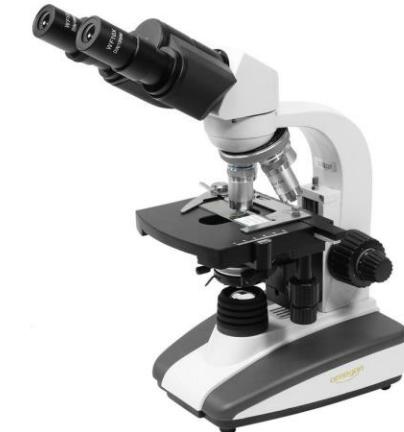
## Peuplements benthiques

- **3 prélèvements** à l'aide d'une benne Van Veen (surface 0,1 m<sup>2</sup>).
- Tamisé sur un tamis de 1 mm de vide de maille à bord
- Echantillons fixés/préservés dans l'éthanol 90 %.
- Tri des organismes en laboratoire de SEE à La Forêt-Fouesnant
- comptage et identification au niveau taxonomique le plus bas possible sous loupe binoculaire et/ou microscope

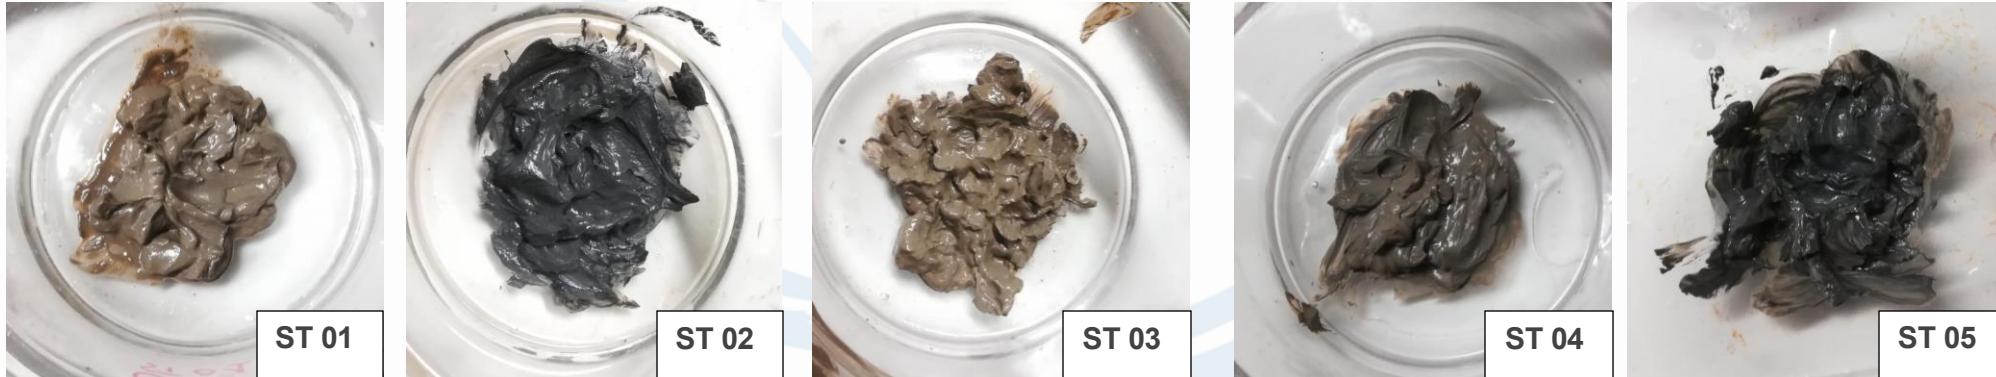
## Granulométrie

Classification granulométrique (Wentworth, 1922)

Echantillons	Mode (µm)	Médiane (µm)	Fraction fine (%)	Faciès
ST01	fines<63µm	<63 µm	99.0	LIMONS / ARGILES
ST02	fines<63µm	<63 µm	98.0	LIMONS / ARGILES
ST03	fines<63µm	<63 µm	99.0	LIMONS / ARGILES
ST04	fines<63µm	<63 µm	99.0	LIMONS / ARGILES
ST05	fines<63µm	<63 µm	99.0	LIMONS / ARGILES

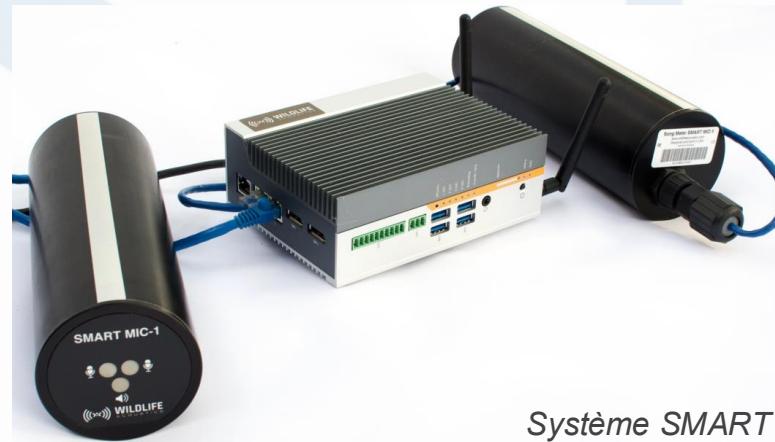
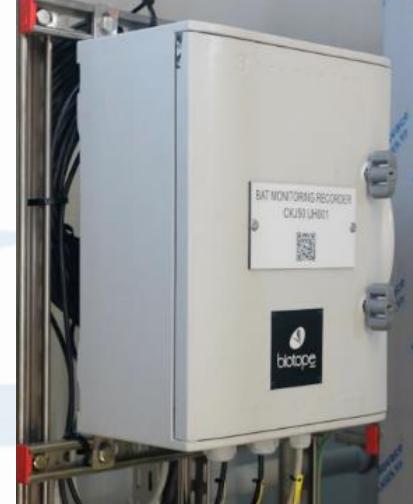
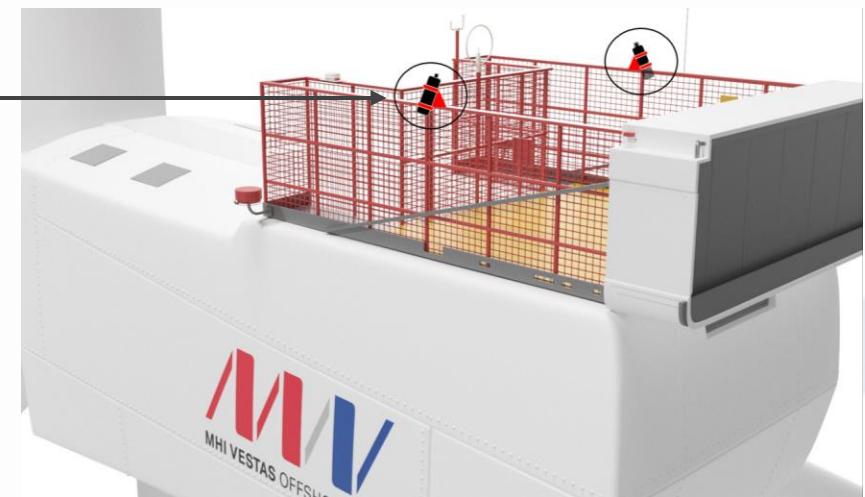
- Consultation en cours : 3 offres attendues courant décembre.
- **12 mois de mesure.**
- Système SMART de Wildlife Acoustics requis : micro robuste et donc bien adapté au milieu marin.
- **2 micros**, implantés de part et d'autre de la nacelle.
- 1 cabinet localisé à l'intérieur de la nacelle.
- Pré-intégration du système en cours avec Vestas.

Localisation des micros sur la nacelle de la turbine V164
