Projet EFGL

18 Novembre 2025

5ème Comité de Suivi Technique du projet Les éoliennes flottantes du golfe du Lion (EFGL) et de son raccordement

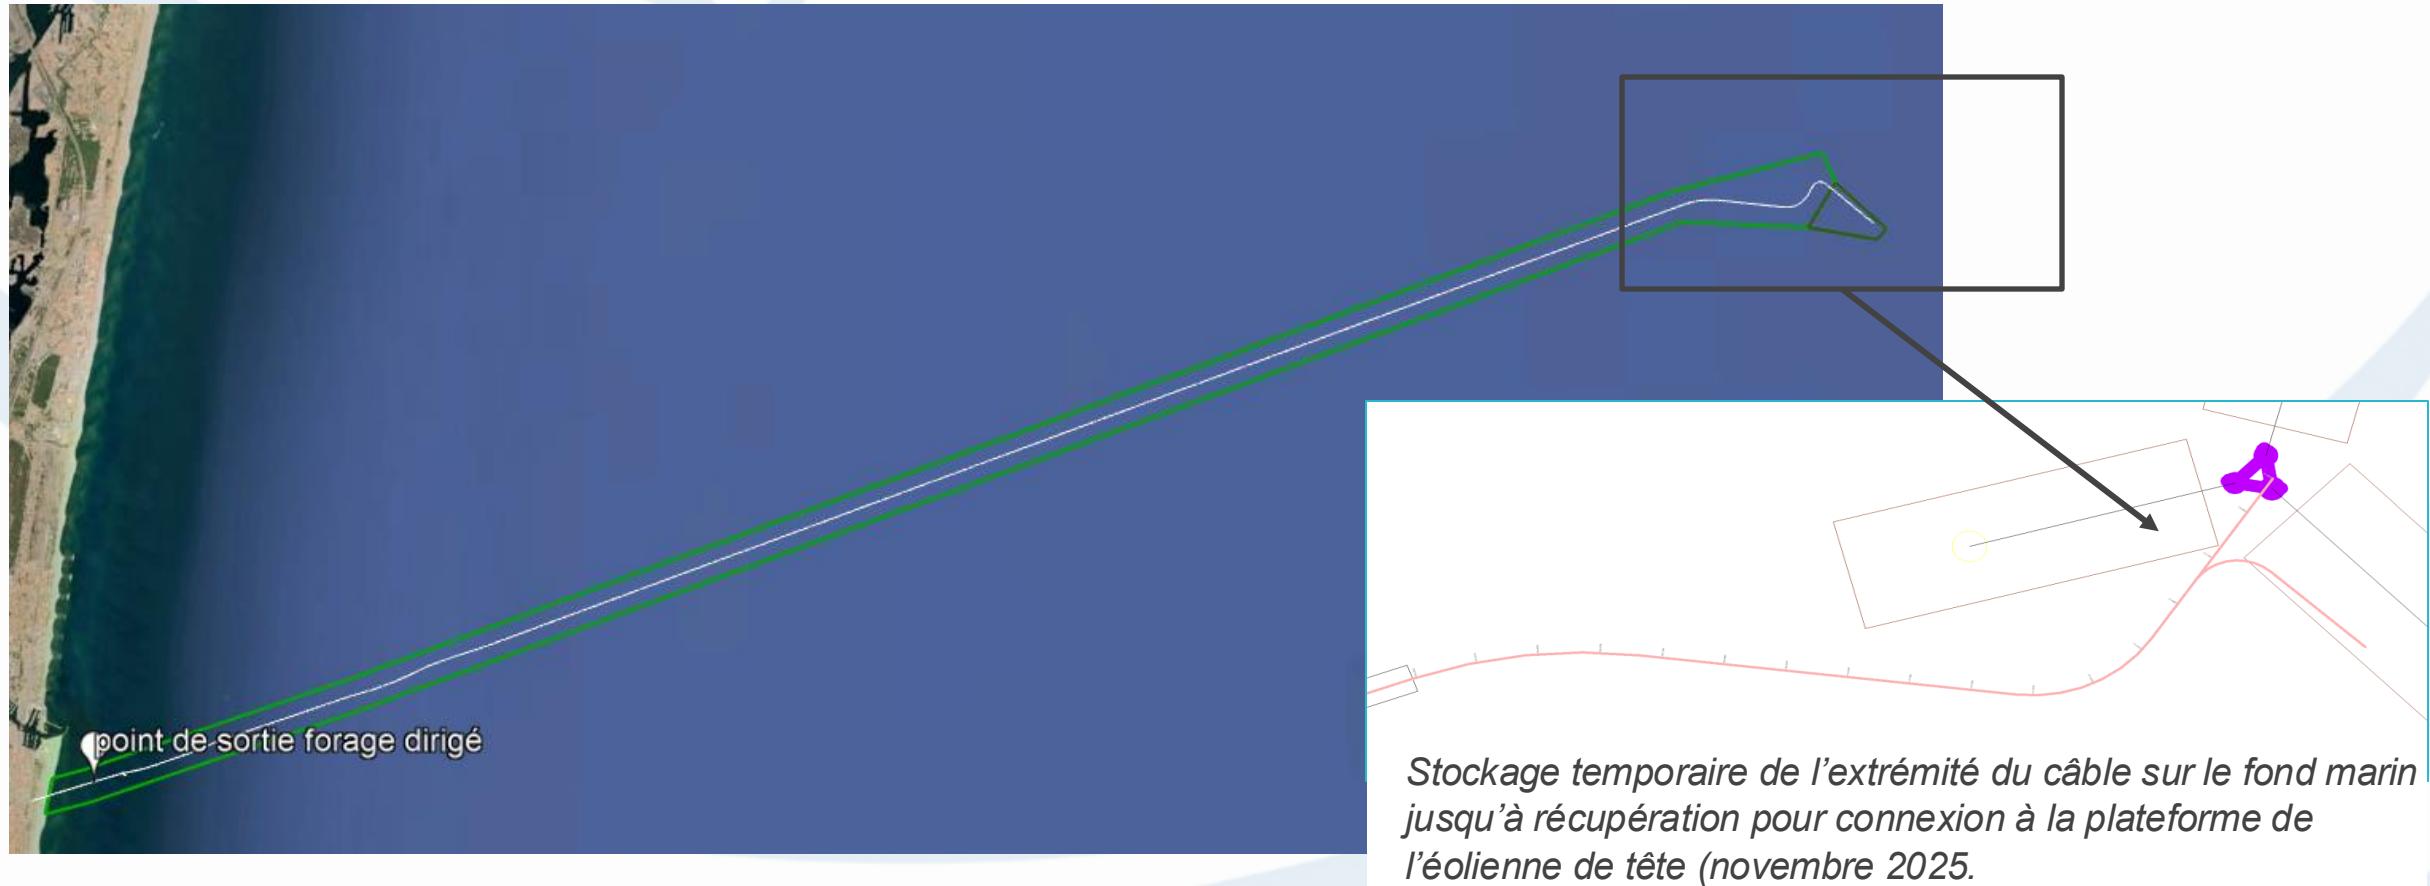
- Rappel : câble export sous-marin de raccordement installé en 2024 par RTE

- 25/10/25 : mobilisation du navire câblier Edda Freya (Deepocean),
- 2/11/25 au 14/11/25 : remontée de l'extrémité du câble export, préparation de l'extrémité sur le navire câblier; accrochage mécanique à la plateforme de l'éolienne de tête.
- 17/11/25 au 24/11/25 : réalisation des extrémités du câble export RTE sur la plateforme de l'éolienne de tête

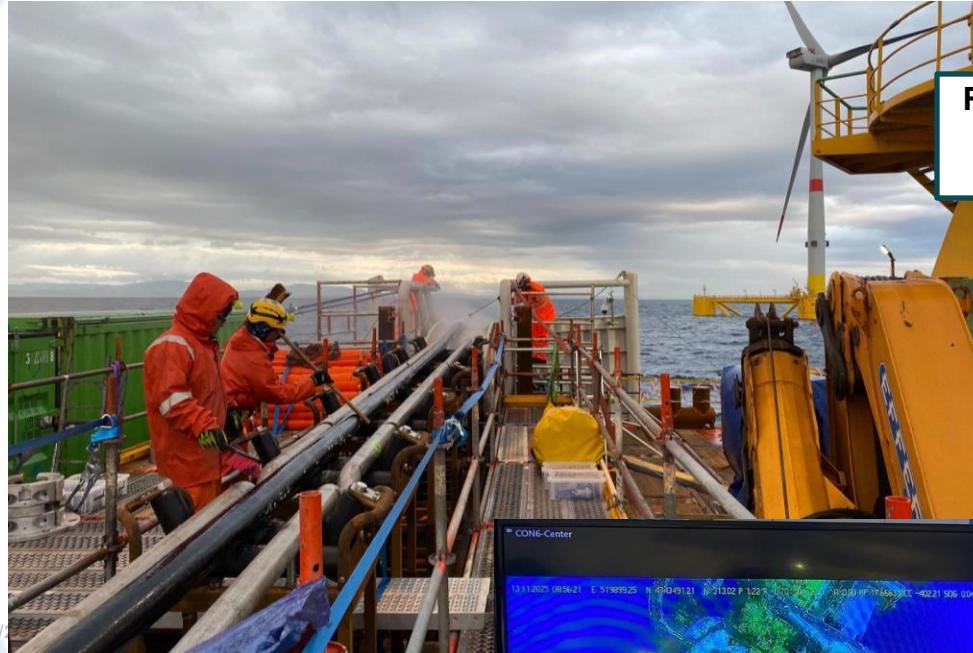
Remontée et nettoyage du câble export mis en wet-storage

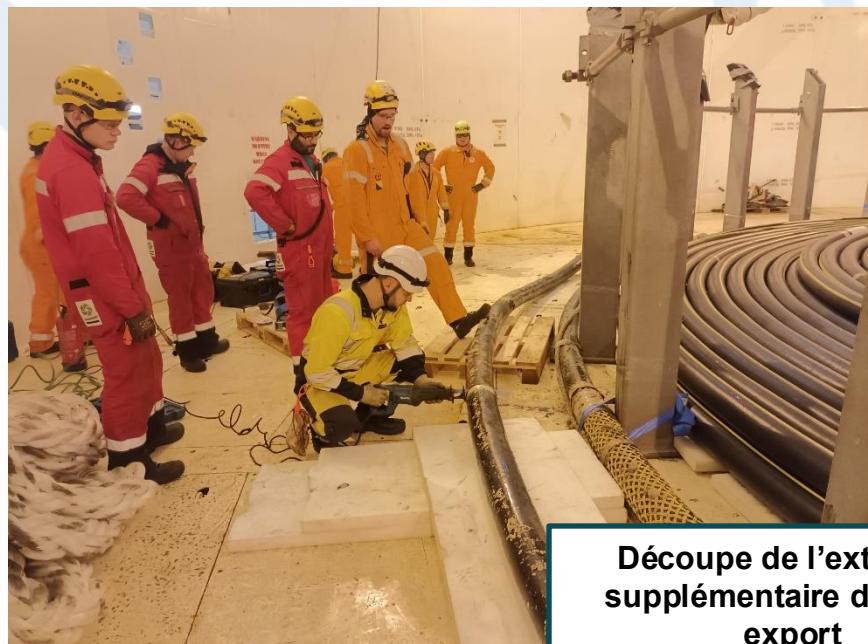
Découpe de l'extrémité supplémentaire du câble export

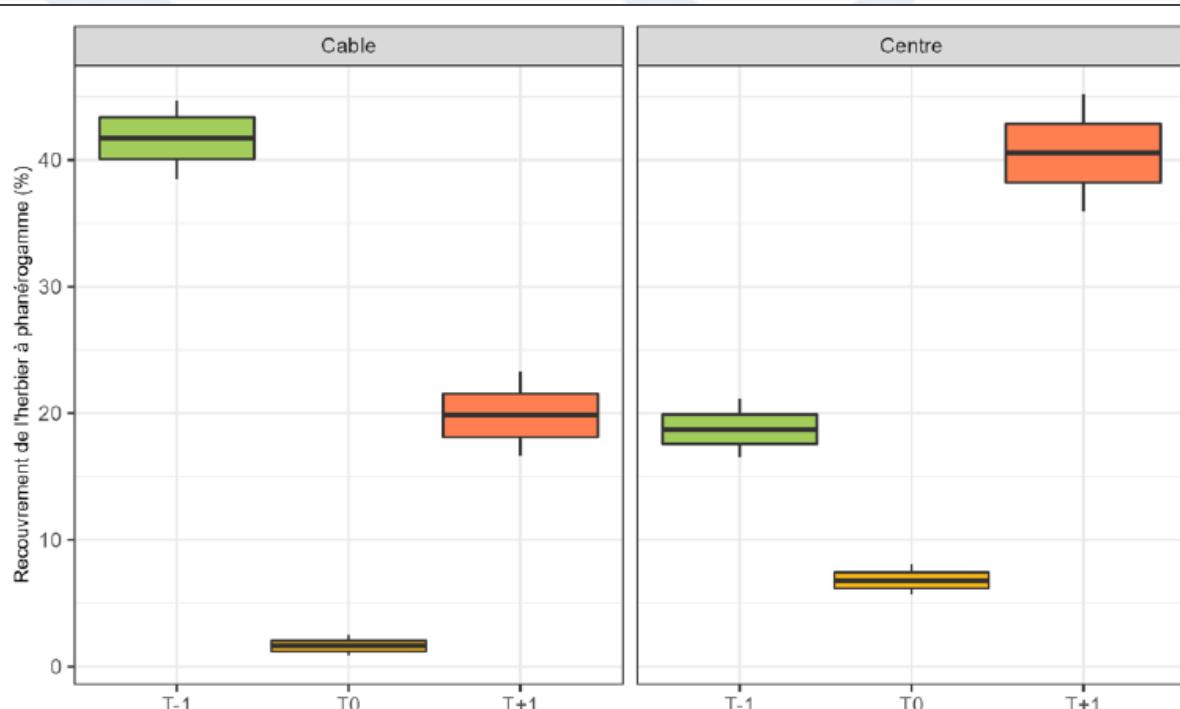
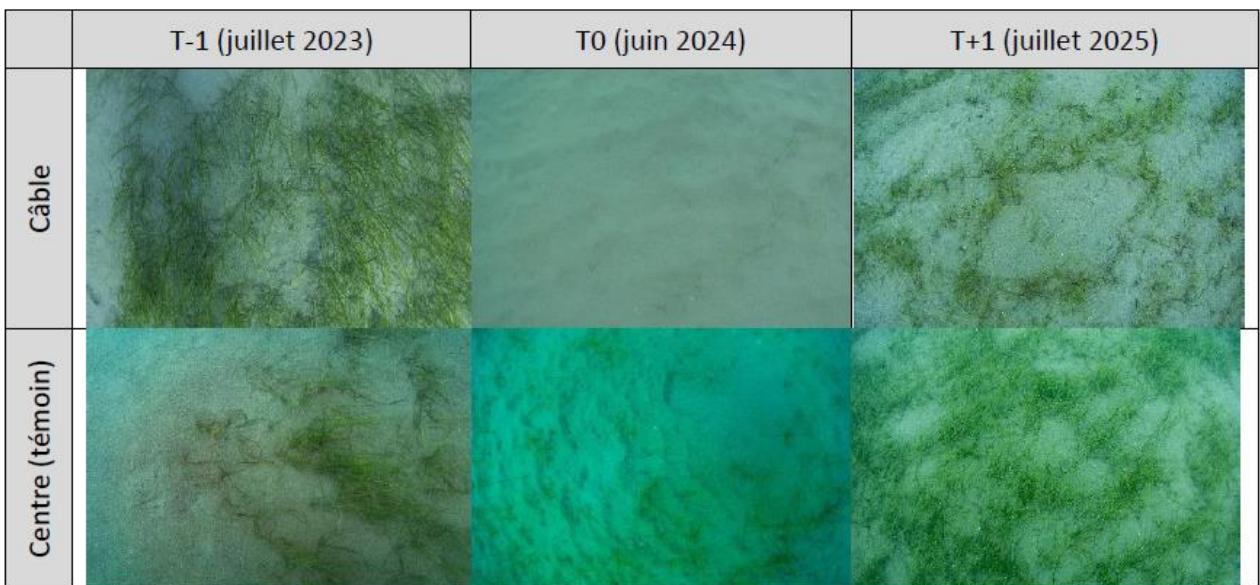
- Suivi de la vitalité de l'herbier sur les stations : **Recouvrement ***

* % moyen de substrat couvert par l'herbier par rapport à la surface totale

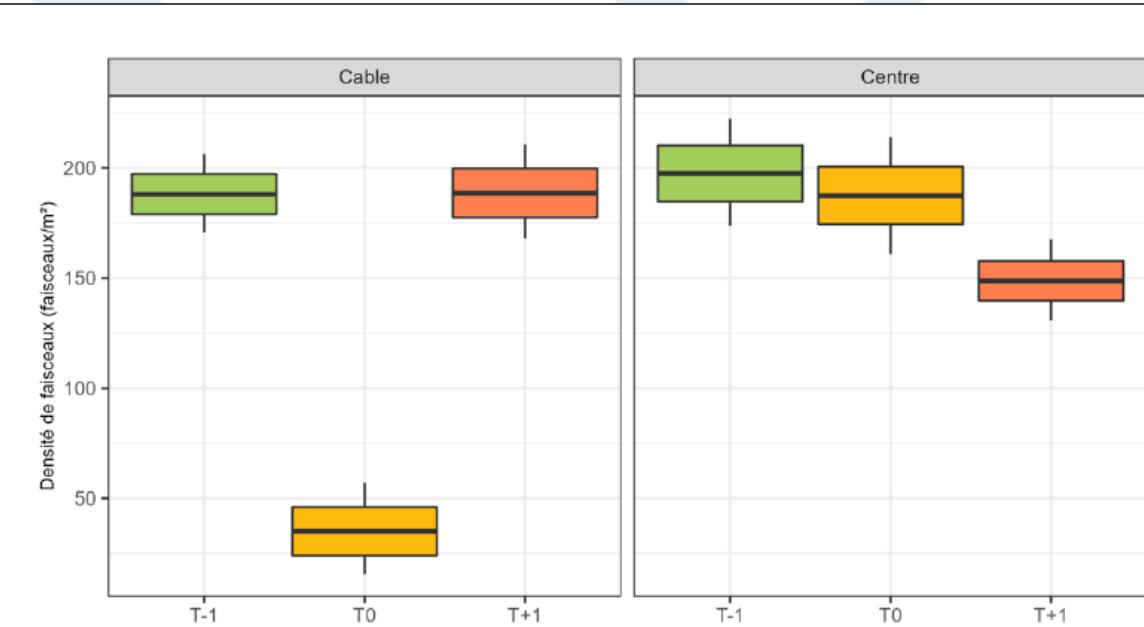
- Suivi de la vitalité de l'herbier sur les stations : **densité de faisceaux***

Année
■ 2023-07
■ 2024-06
■ 2025-07

Intervalle de confiance de la moyenne (95 %)
■ Erreur-type
■ Moyenne

* Nombre de faisceaux / m²

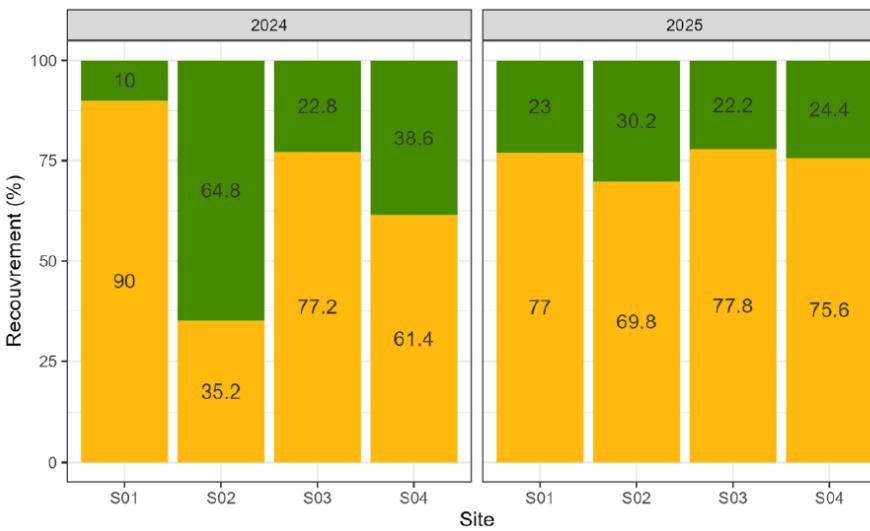
- Suivi de la vitalité de l'herbier le long des transects (mesures par LIT) : **taux de recouvrement***

* pourcentage du transect dont le substrat est recouvert d'herbier vivant par rapport à la surface totale

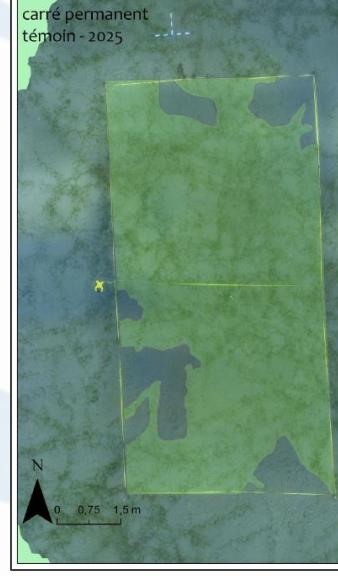
- 2 carrés permanents : en zone de passage du câble à -11m (station S4), et en zone témoin. Comparaison entre 2024 et 2025

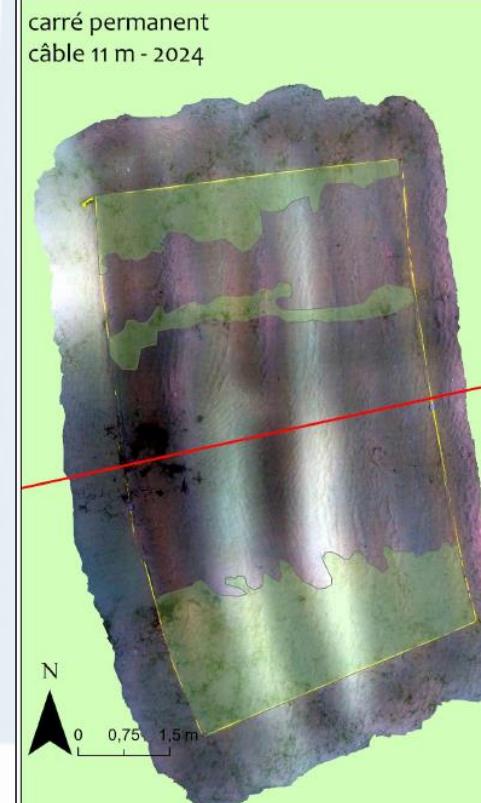
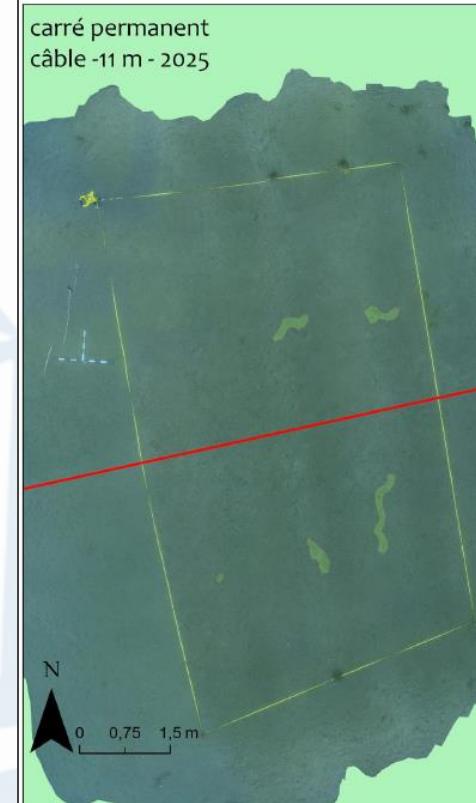
- Suivi de la dynamique de recolonisation de l'herbier par orthophotographie (50m²)

Légende

— Tracé du câble

■ Herbier de cymodocée

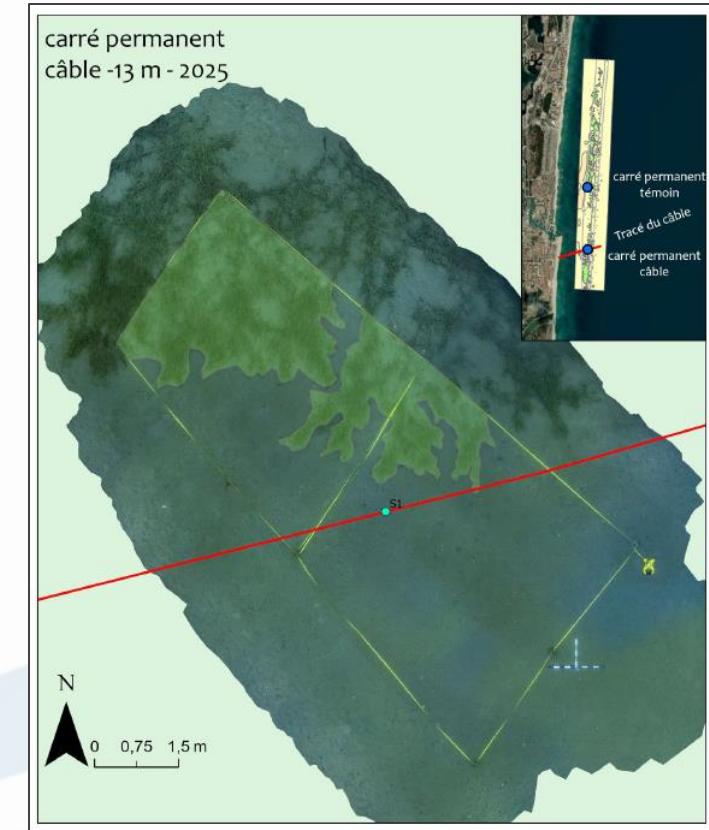
- 1 carré permanent : en zone de passage du câble à -13m proche station S1, réalisée en 2025.

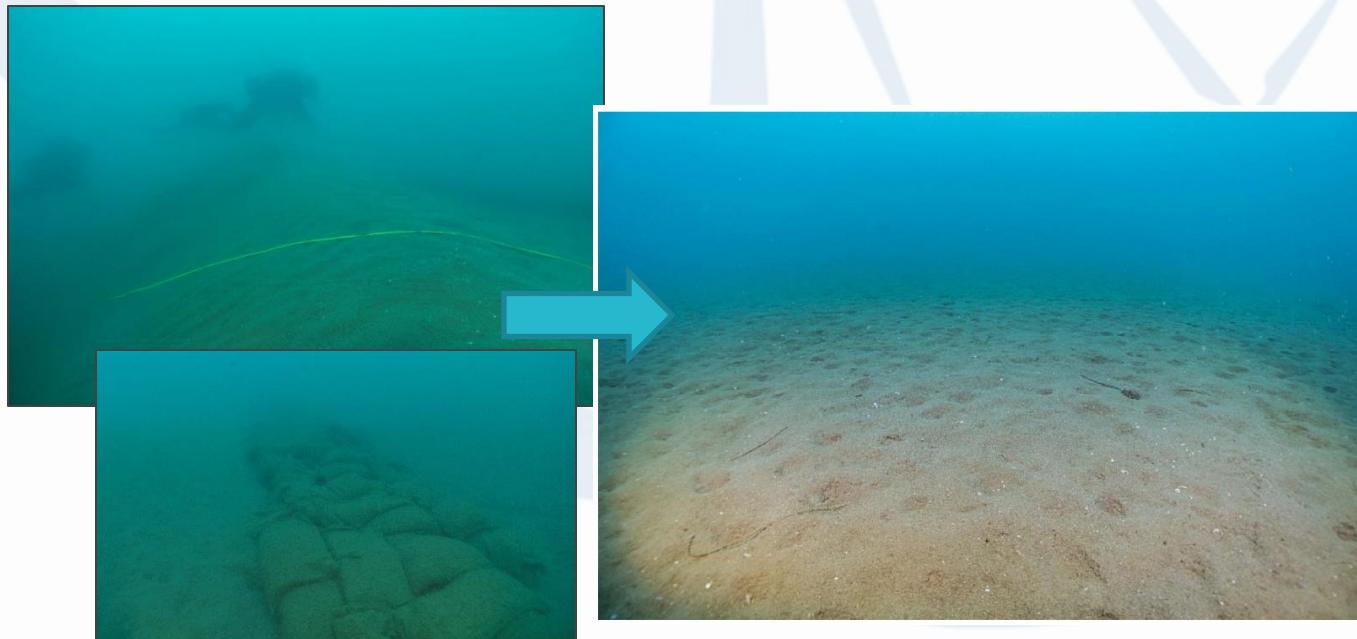
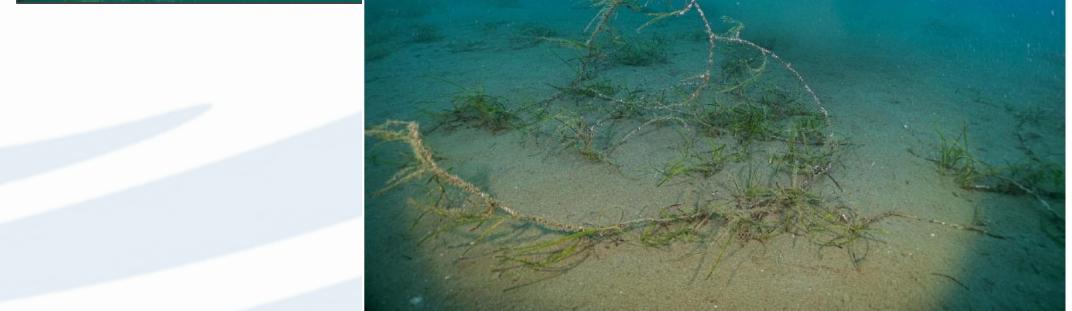
- Prospections 2025 sur la zone du creux créé en 2024, proche de la station S04 :
 - Plus de relief observable ni de sacs de sable visibles : trou comblé naturellement
 - Au sein de l'ancien creux : surfaces importantes sans herbier
 - Aux abords : rhizomes toujours déchaussés : épiphytisme présent, signe qu'ils ne sont plus au sol depuis une période importante (il peut s'agir de ceux impactés en 2024, ou de rhizomes déchaussés par une tempête cette année).

- Un an après l'installation du câble : Disparition du relief créé par la tranchée sur 320m de long, et comblement naturel du creux à proximité de S4.
- Au droit de la tranchée et du creux, recolonisation de la cymodocée faible pour l'instant à T0+1 (forts mouvements sédimentaires)
- Par les mesures de vitalités, on observe un début de résilience de la cymodocée dans les zones des stations situées au niveau du tracé : Notamment, recouvrement des zones plus important qu'en 2024 => la capacité de recolonisation de la cymodocée a débuté, sans pour autant atteindre les niveaux des stations témoins.
- Prochains suivis à T0 + 2 ans (2026) et T0 + 5 ans (2029) informeront sur la recolonisation complète de la cymodocée (Temps de résilience de la cymodocée sur zone altérée, entre 2 et 5 ans (La Rivière et al., 2016))

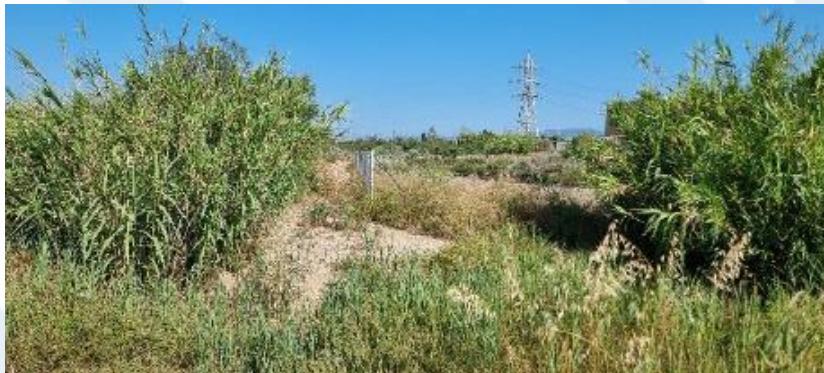
Proche poste et Tronçons 4/3 : Massif de canne de Provence toujours présent, mais ne s'étend pas le long de la tranchée

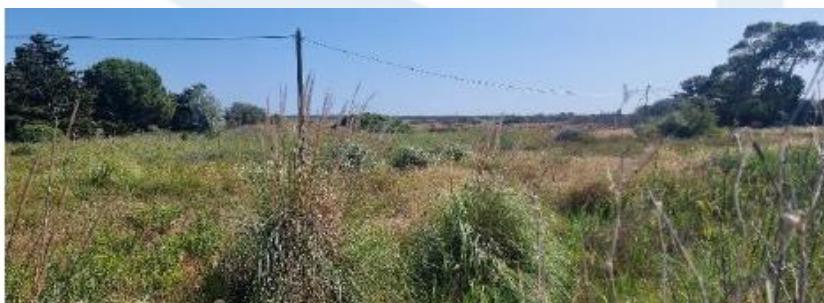
Tronçon 9 : Herbes de la Pampa toujours présentes comme avant travaux, pas de nouveaux patchs

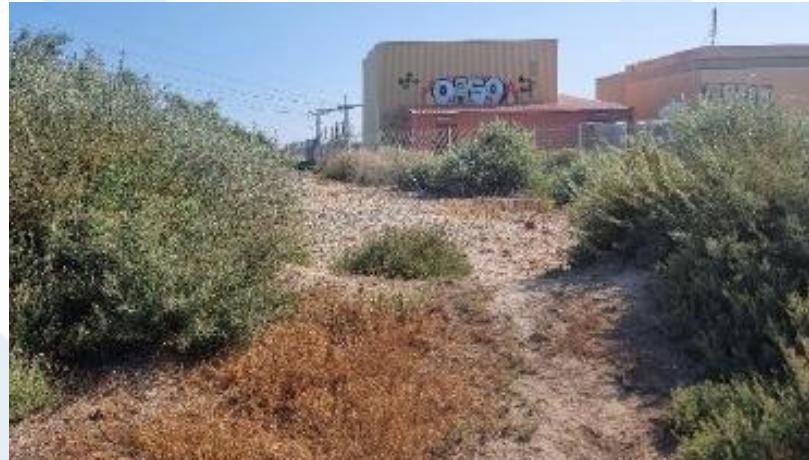
Abords du poste : Cicatrisation lente (sécheresses, sol compacté). Espèces rudérales notées : Alpiste mineur, Soude.

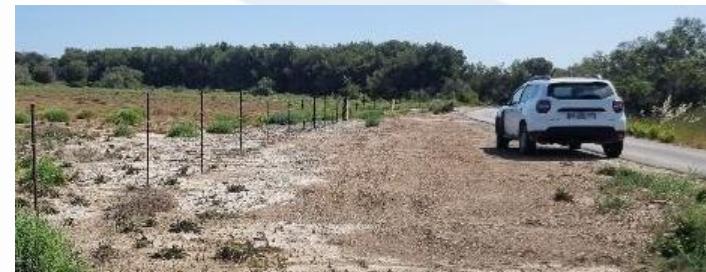
Tronçon 8 : reprise végétale lente, probable à moyen terme. Freinée par stockages de graviers et stationnements

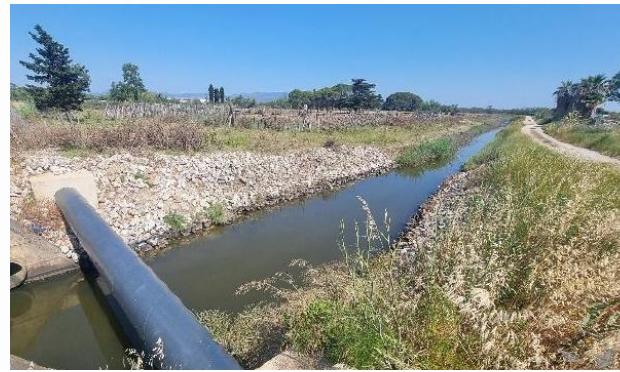
- *Roubine 2 (ci-dessus) : recolonisation naturelle conforme aux attendus*
- *Roubine 3 : retapissage des berges par les espèces locales est plus lent.*

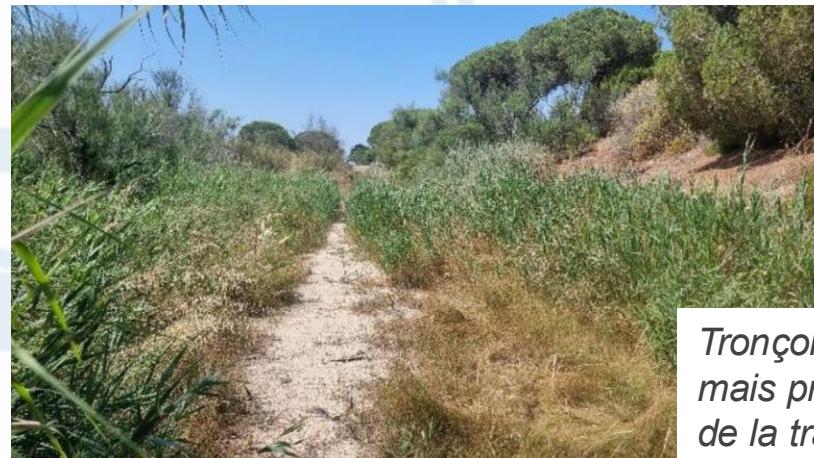
Tronçon 2 : Revégétalisation et fermeture du milieu, lente mais probable à moyen terme. Sol plus compact le long de la tranchée et présence de Griffe de Sorcière

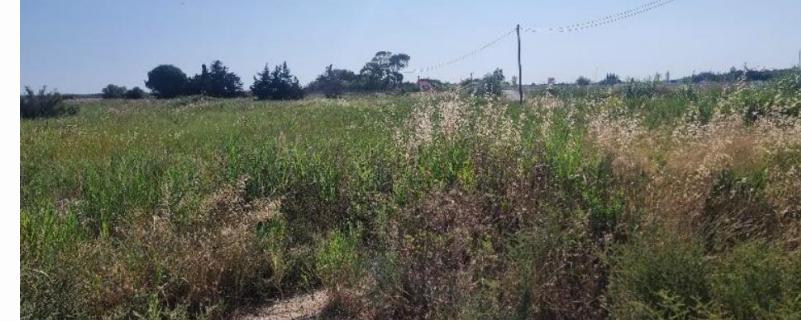
- Cicatrisation avancée :
- *Tronçon 9 (ci-dessus): Piptathère faux-Millet, roseaux, chiendent, Inule visqueuse*
 - *T7 : Reprise aboutie, diversité florale : mélange de friche de roseaux / Orge des rats et fourrés à Soude, sansouïre.*
 - *T6 : petit Chiendent rampant, pelouse annuelle à Plantain laineux*
 - *T3 : phragmitaie rudérale*

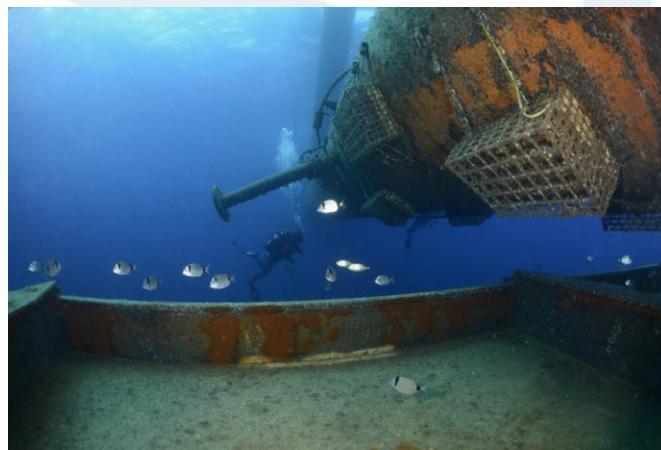
Flotteur EFGL

— EFGL s'engage à ne pas utiliser de peinture antifouling sur les structures immergées de la ferme pilote. En conséquence, la colonisation des structures par les organismes marins sera possible. Il serait donc intéressant de suivre cette colonisation pour identifier les communautés d'espèces colonisatrices et la production de biomasse qu'elles génèrent et rendent disponible pour le reste du réseau trophique.

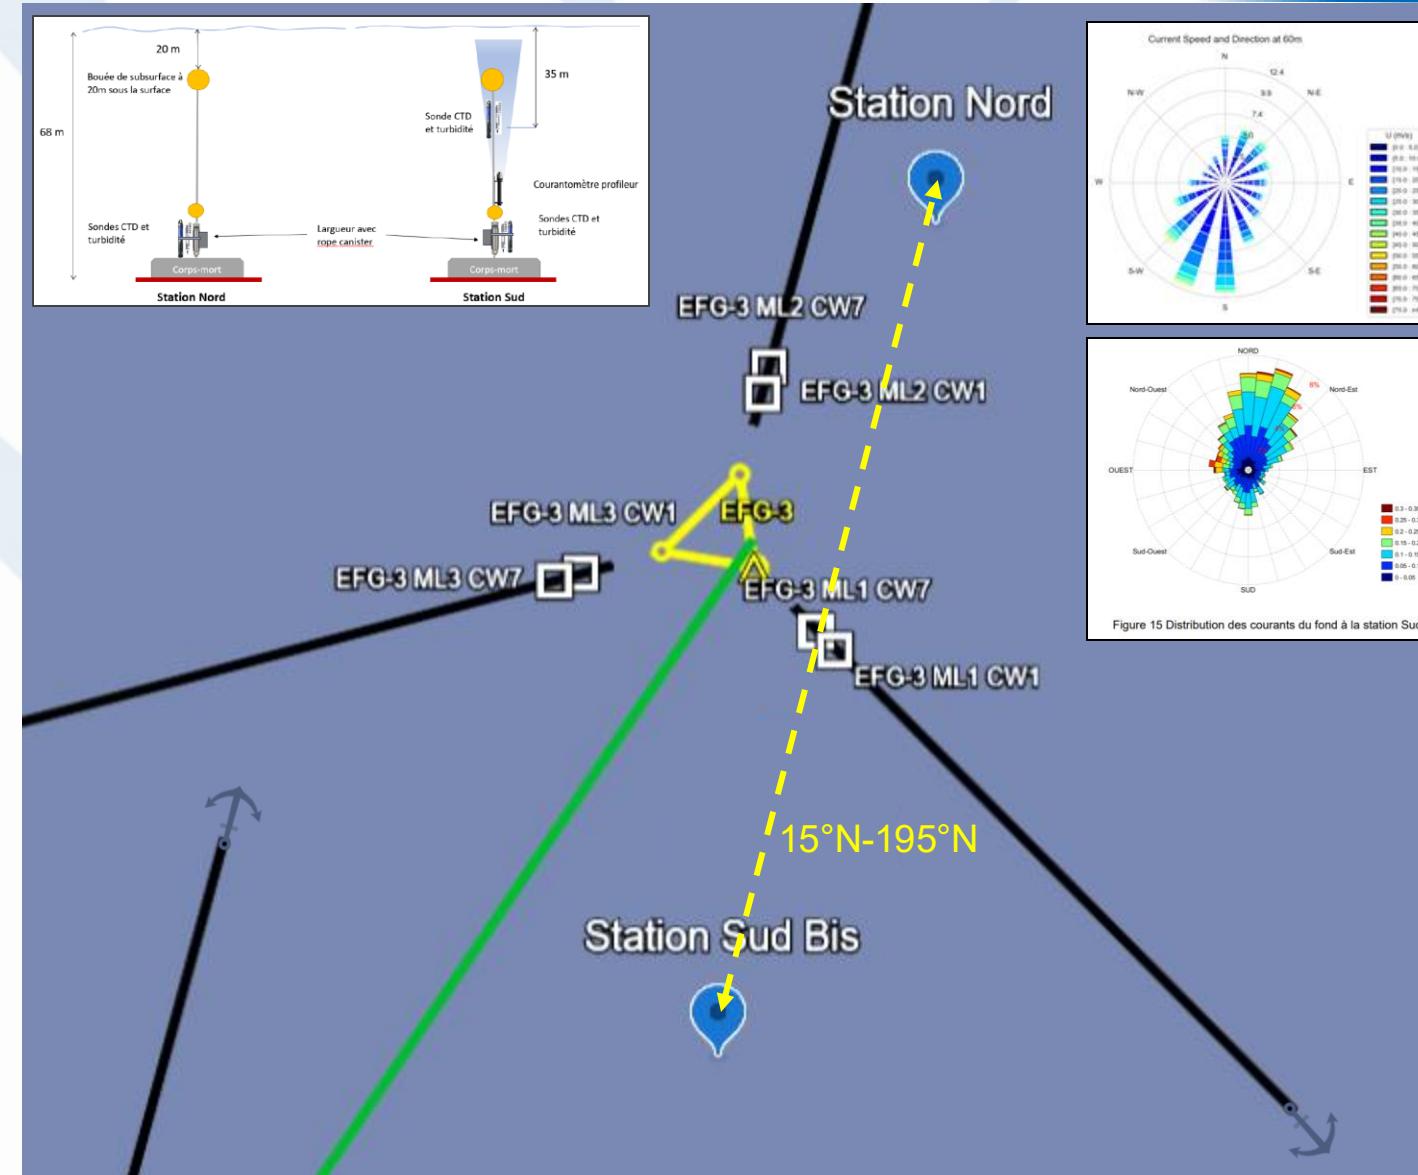
SC2 – Suivi de la Turbidité

- En phase opérationnelle, l'ancre et la chaîne d'ancrage sont enfouies et immobiles dans le sédiment.
 - Seul le segment à l'interface eau/sédiment, où sont installés les lestes de stabilisation (ou "clump weights"), est susceptible de se déplacer en cas évènement météorologique sévère
 - Pour cette raison, les deux stations seront mouillées de part et d'autre d'un segment de clump weights, dans l'axe du courant dominant
 - Pour des raisons de sécurité, une distance de 200m à 250m sera maintenue entre les instruments et le segment de ligne d'ancrage étudié.

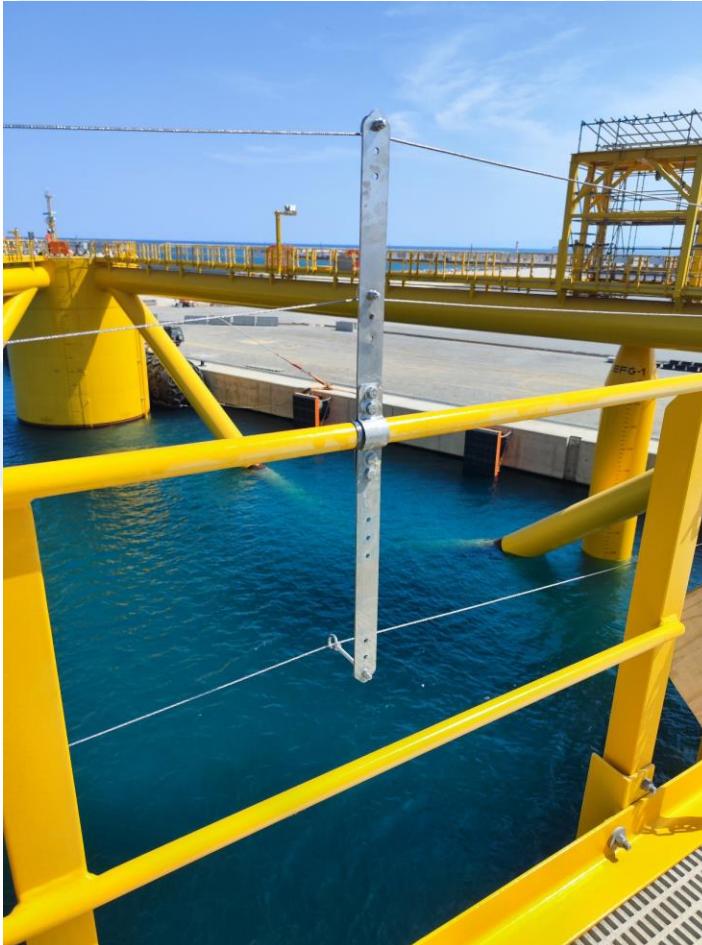
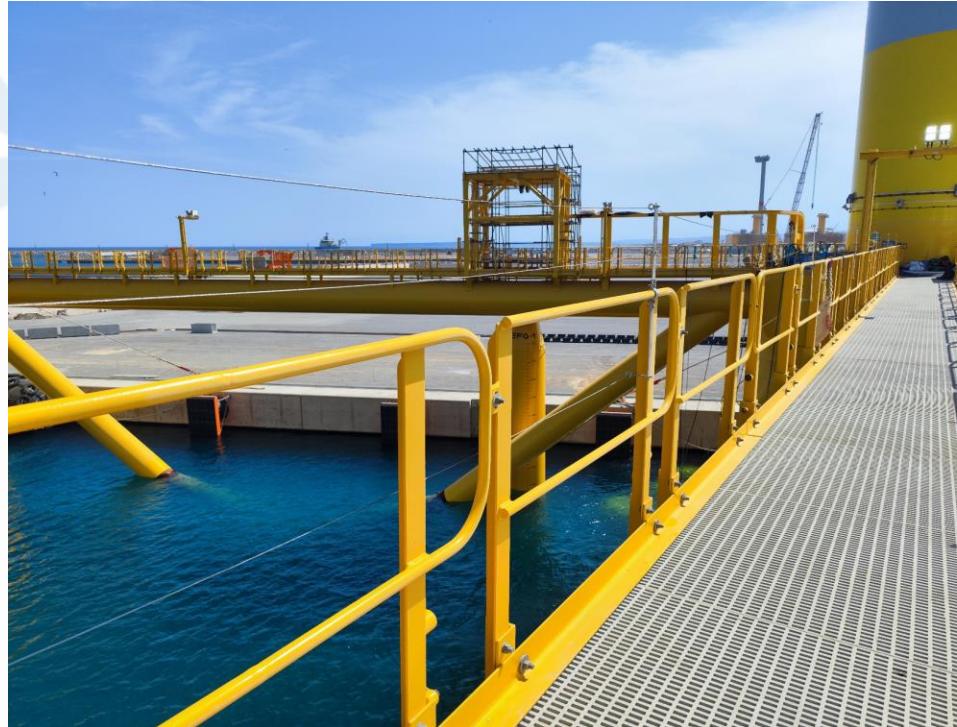
R32 – Réduire l'effet reposoir des garde-corps

- Flotteurs équipés : EFG-1 et EFG-3.
- Flotteur témoin : EFG-2.
- En chiffres, par flotteur :
 - 400 demi-colliers.
 - 7 000 rondelles, vis, écrous...
 - 2 km de câble inox.

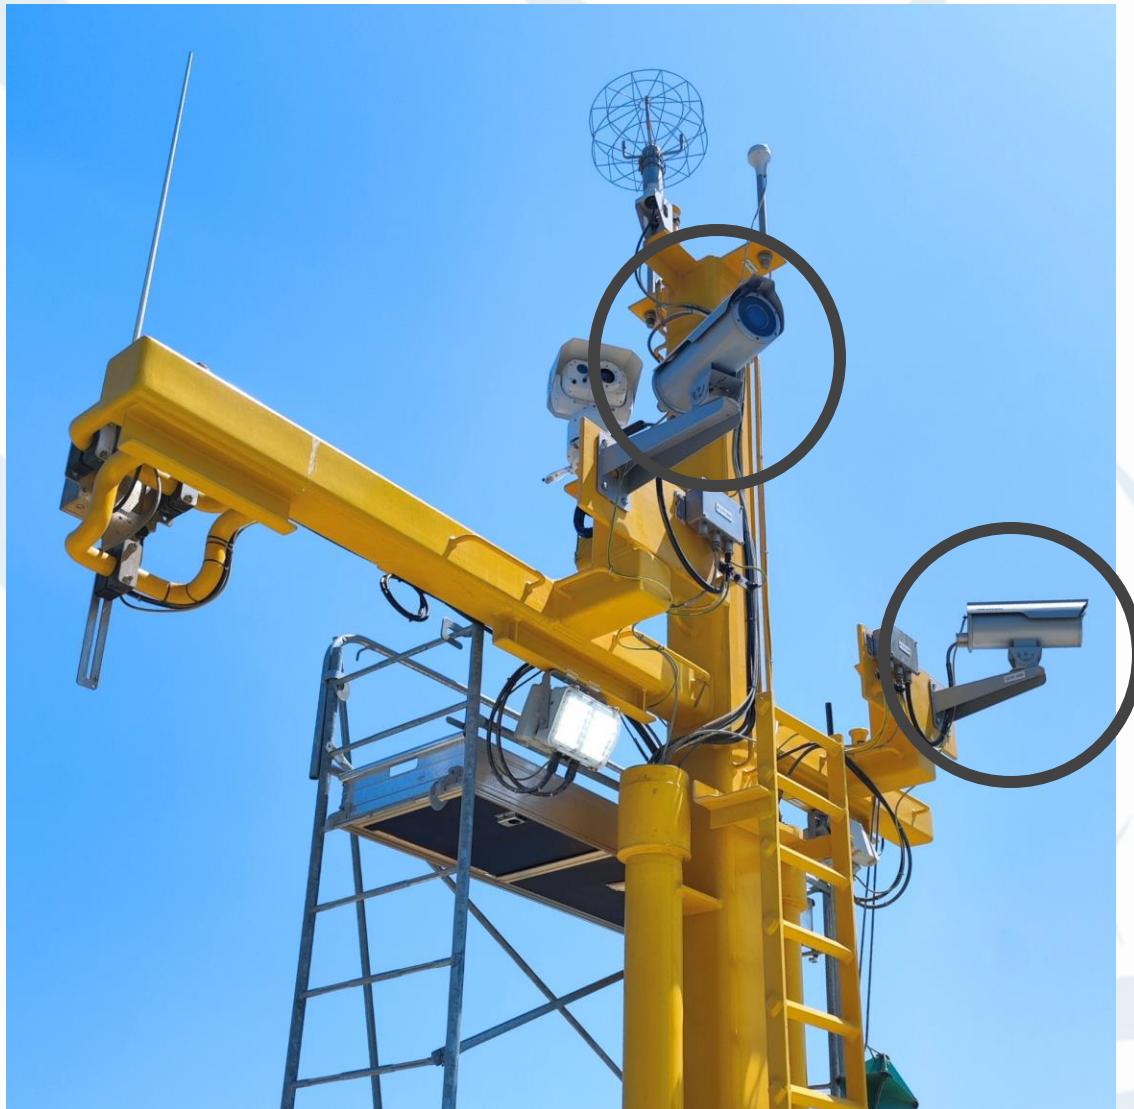
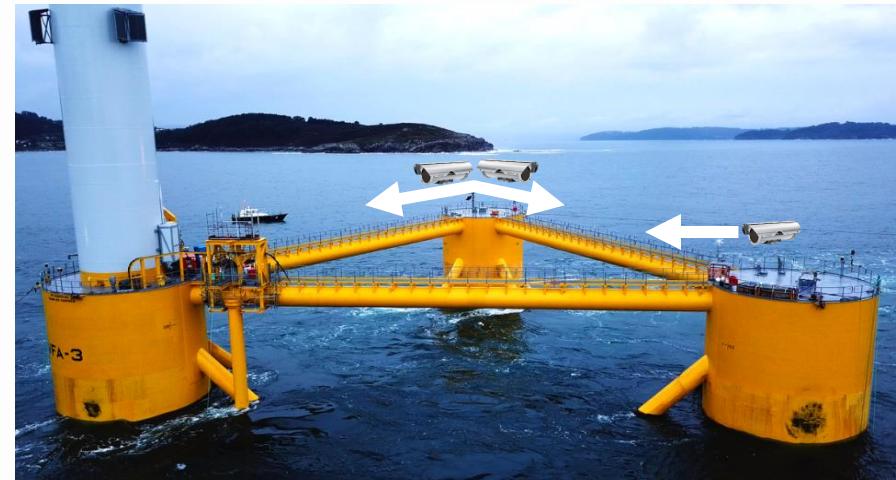
SC10 – Suivi vidéo de l'efficacité du dispositif anti-reposoir

Suivi de l'effet reposoir au moyen de 3 caméras jour/nuit grand-angle

- 3 caméras 4MP IR Hikvision par flotteur.
- 1 enregistreur vidéo réseau (NVR) au POCR à terre.
- Plateforme logicielle HikCentral Professional à installer dans la base O&M.
- RFP à venir pour analyse des images/vidéos par IA.

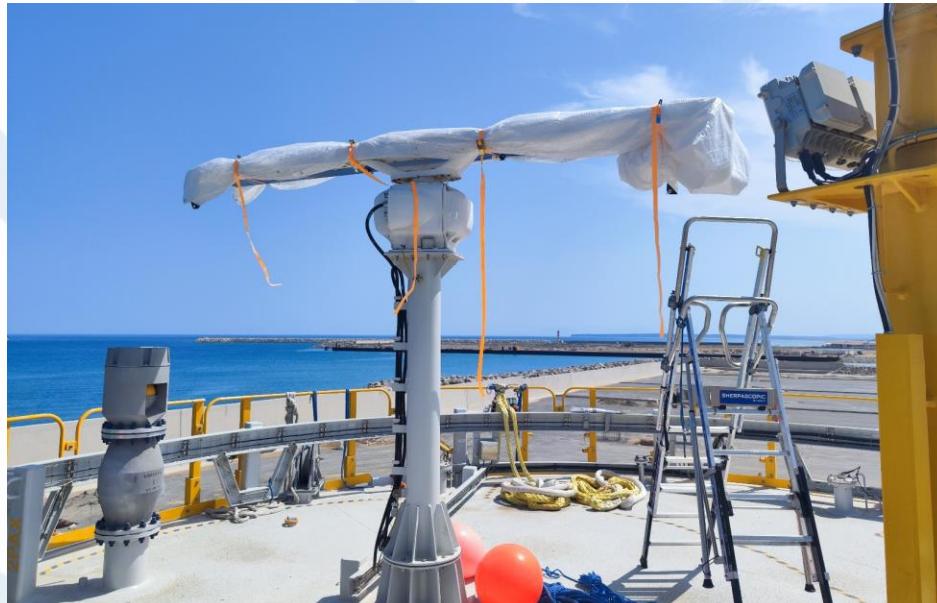
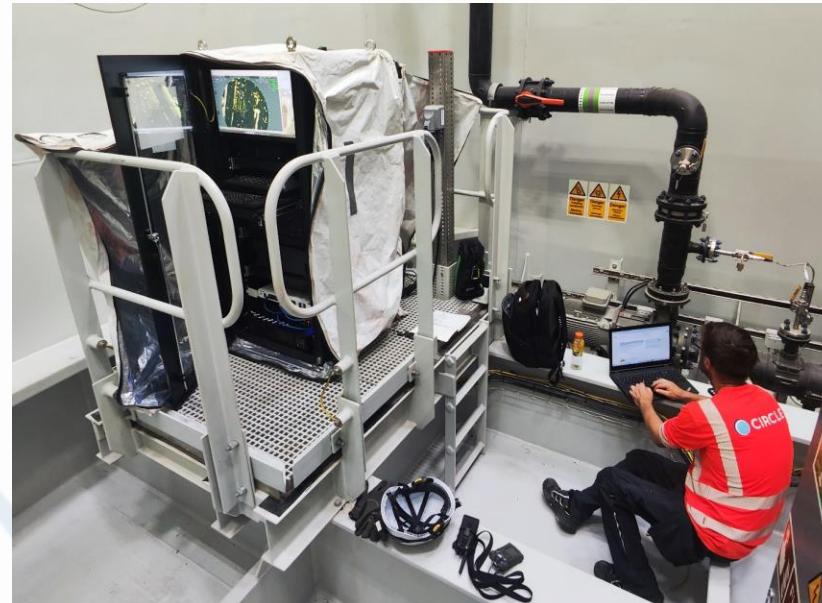
- Installation en avril/mai 2025 :
 - 3 x 12 caméras.
 - 3 x armoires de contrôle.
 - 1 anneau de haut-parleurs sur EFG-1.
- A installer dans le POCR à terre :
 - NAS (stockage des données).
 - Switch (accès internet).
- Tests de communication à distance prévus pour début 2026.

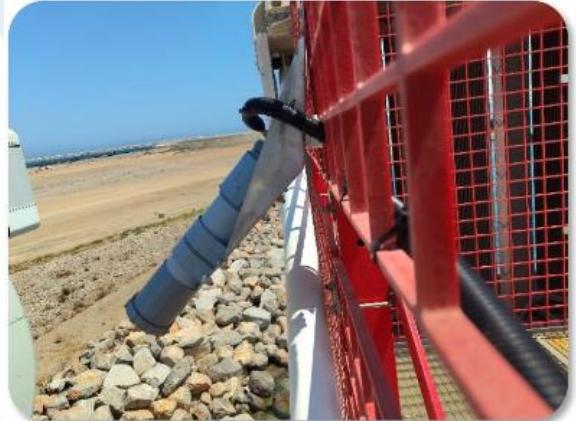
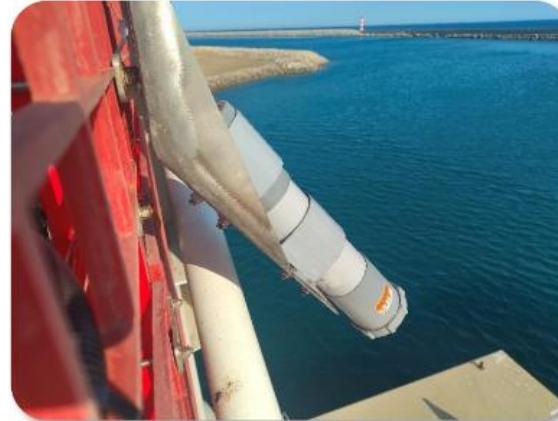
SC15 – Suivi des Chiroptères

- Contrat passé avec ALTIFAUNE (Pézenas, 34).
- Système SMART de Wildlife Acoustics : robuste et bien adapté au milieu marin.
- **2 micros**, implantés de part et d'autre de la nacelle.
- 1 cabinet localisé à l'intérieur de la nacelle.
- Connecté au SCADA Vestas.
